PREMESSA

Il presente progetto fa riferimento all'affidamento di incarico per la progettazione, direzione lavori, conferito dalla Parrocchia di San Floriano, all'architetto Enrico Zorzi con studio in Verona, relativamente ai lavori di restauro conservativo della Chiesa.

4. RILIEVO MATERICO E ANALISI DEL DEGRADO

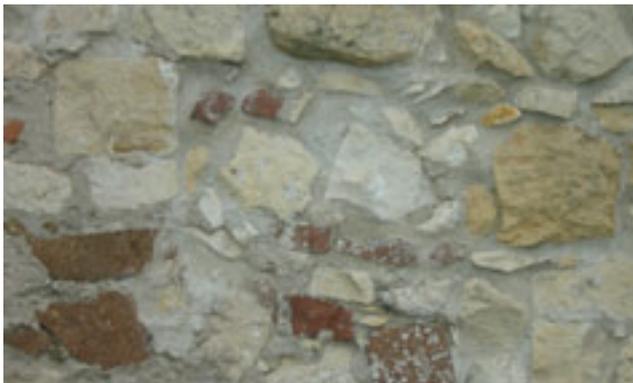
Per ciò che riguarda la muratura in sasso e mista si sono riscontrate in sintesi le seguenti patologie: disgregazione, sconnessione, polverizzazione, erosione, perdita dei giunti, locale fessurazione, depositi atmosferici, decoesione delle stilature, fratturazione, erosione dei singoli conci, patina biologica, locale presenza di vegetazione.

Le cause principali sono: penetrazione acque meteoriche, agenti atmosferici, presenza di piccioni e di umidità, ambientale e per capillarità.

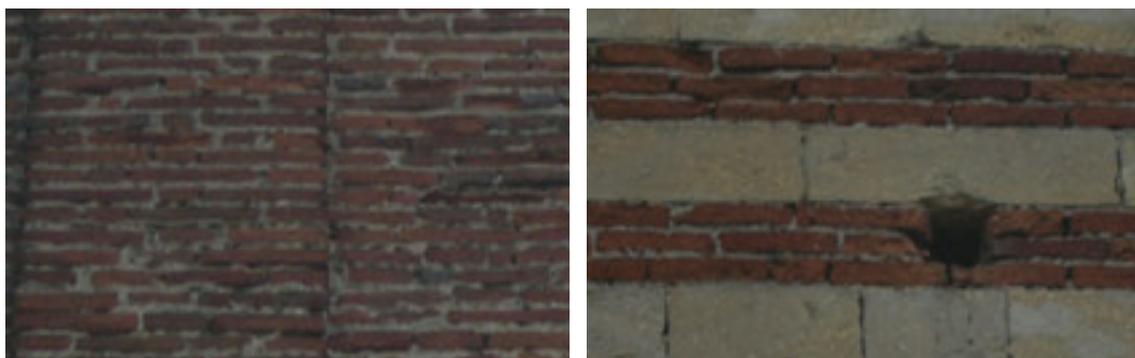
Per ciò che riguarda la muratura mattoni in cotto si sono riscontrate in sintesi le seguenti patologie: depositi polverulenti, degradazione dei letti di malta, sfarinamento di malte leganti, scagliature, rotture, sfarinamento erosione e perdita di giunti, deposito organico, tracce di vegetazione e macchie scure, depositi carboniosi, efflorescenze saline, patine biologiche e presenza di microrganismi

Le cause principali sono: condensazione e infiltrazione di acque meteoriche, per condensazione superficiale, aggressione atmosferica, cristallizzazione sali solubili, dilavamento per scarsa consistenza e perdita legante, gelo e disgelo, manufatti eccessivamente porosi, punti di sosta piccioni, superfici non dilavate, vegetazione con umidità ascendente e capillare e vecchie ristilature non compatibili.

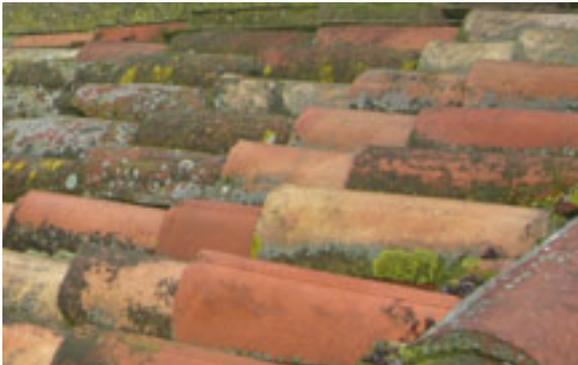
Per ciò che riguarda il manto in coppi di cotto si sono riscontrate in sintesi le seguenti patologie: i depositi organici e muschi – licheni, terriccio, infiltrazione acque meteoriche, ristagno delle acque e leggera sconnessione, fessurazioni, rotture, mancanza di giunti di malta.

Le cause principali sono in sintesi: scivolamento dei coppi e l'intasamento dei pluviali, la mancata manutenzione da dilavamento di acque meteoriche e aggressione atmosferica.

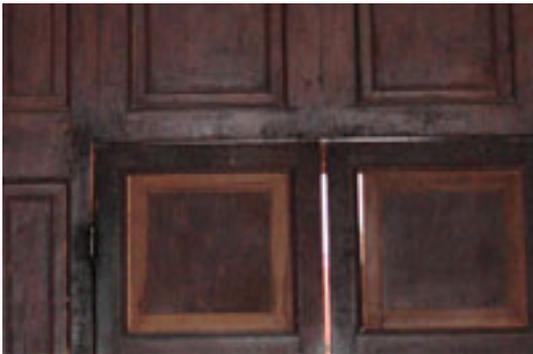
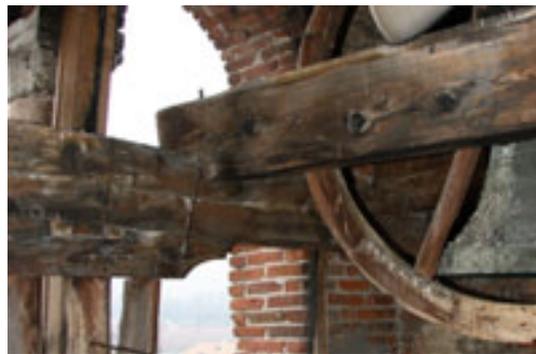
Lo stato di conservazione della seconda presenta un degrado la cui patologia si fa risalire a processi di deformazione, marcescente, depositi organici, e un degrado ligneo generalizzato.

La causa si riconduce alla presenza di depositi organici causati dallo stazionamento di piccioni, all'umidità, alla mancata manutenzione e all'invecchiamento naturale.

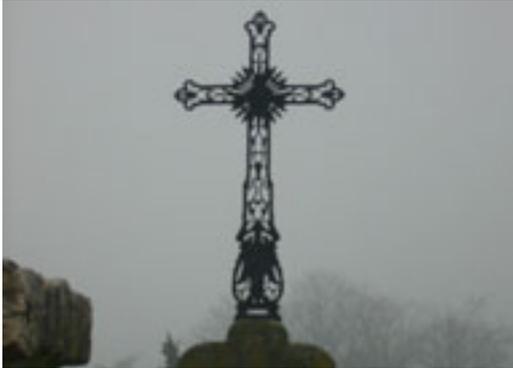
Gli elementi in ferro presentano fenomeni di degrado dovuti all'esposizione atmosferica e all'assenza di manutenzione nel tempo.

Sono presenti sugli elementi singoli e sui manufatti composti come griglie e inferriate patologie come l'ossidazione e la corrosione superficiale, accompagnati a fenomeni di macchie di ruggine sui materiali circostanti.

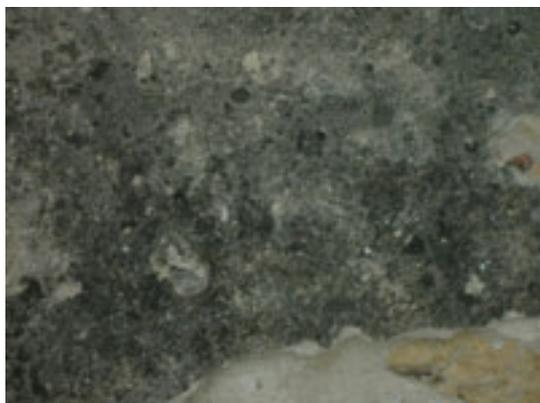
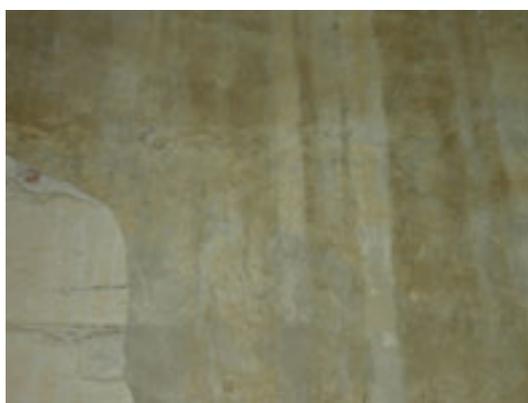
Per ciò che riguarda l'intonaco antico (1400-1700) su muratura portante e lacerti di rivestimento murario si sono riscontrate in sintesi le seguenti patologie: si riscontrano depositi polverulenti, patine, sfarinamento, depositi scuri, lungo le bordature, viraggio cromatico e perdita di legante a causa della aggressione atmosferica, dell'umidità atmosferica e del dilavamento e dell'invecchiamento.

Per ciò che riguarda l'intonaco recente (1800-1910) su rivestimento murario si sono riscontrate in sintesi le seguenti patologie: patine, viraggio cromatico, sfarinamento generalizzato, perdita di legante, e presenza di vari rappezzamenti cementiti.

Le cause principali sono in sintesi: aggressione atmosferica, umidità atmosferica e di risalita e dilavamento.

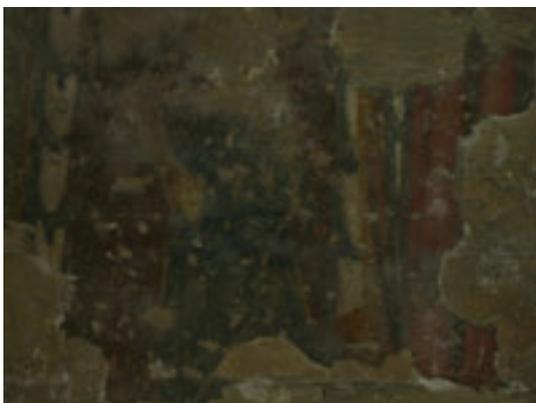
esterno

Le cause principali sono in sintesi: aggressione atmosferica, umidità atmosferica, invecchiamento ed eventi accidentali.

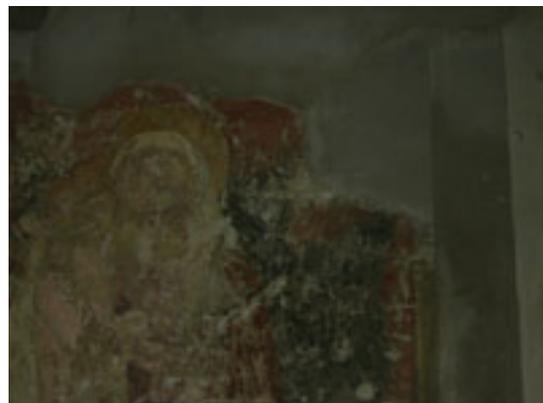
interno

Nei dipinti ad affresco interni si sono riscontrate in sintesi le seguenti patologie: decoesione dell'intonaco di supporto, distaccamento intonaco affrescato, dilavamento, sollevamento della pellicola pittorica, presenza di efflorescenze saline, alterazioni cromatiche con macchiature più scure, patina di annerimento.

Le cause principali sono in sintesi: causati da invecchiamento, penetrazione acque meteoriche dal tetto e riscaldamento anomalo.
