## COMUNE DI SAN PIETRO IN CARIANO

### CAMPANILE DELLA PIEVE DI SAN FLORIANO

### ANALISI DEI DISSESTI STATICI E PROPOSTE DI INTERVENTO

#### RELAZIONE ILLUSTRATIVA

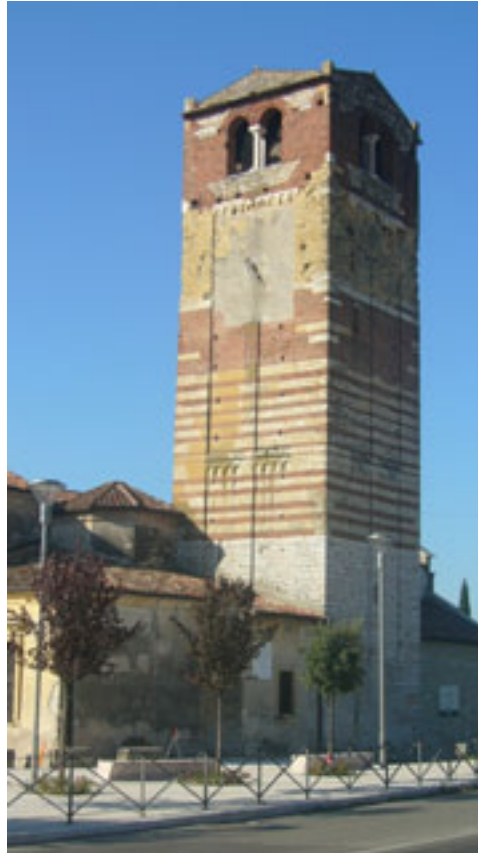
Il campanile, addossato al lato sinistro della chiesa, denota all'esame visivo la presenza di dissesti statici quali fuori piombo, lesioni e situazioni di degrado del paramento murario.

*Il campanile della chiesa di San Floriano*

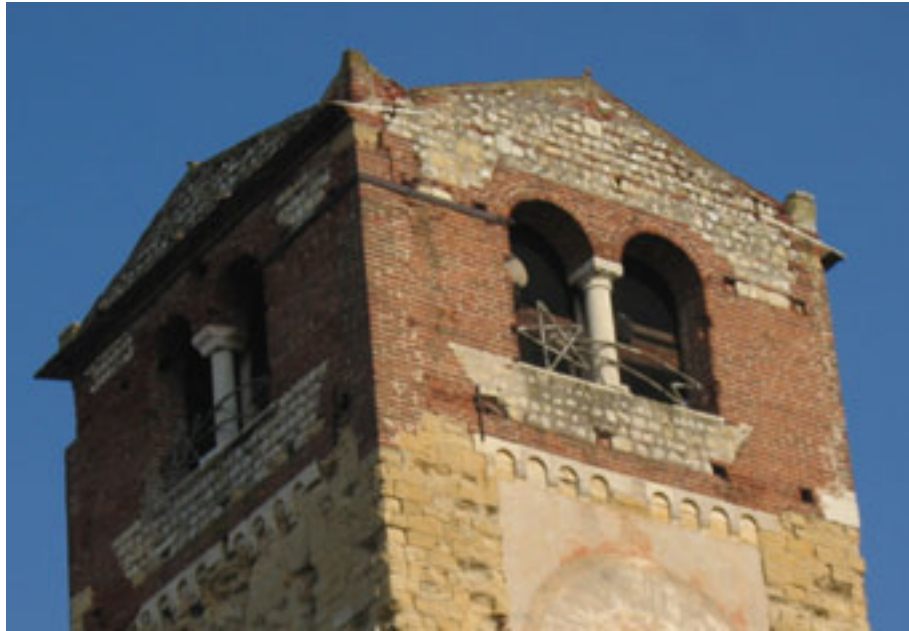
Destano inoltre particolare preoccupazione le condizioni dei timpani posti a coronamento della cella campanaria: il paramento in pietrame appare infatti notevolmente degradato, con profonda erosione dei giunti di malta, accompagnata da una situazione di precaria stabilità degli elementi isolati d'angolo.

*Degrado della parte sommitale del campanile: particolare dei timpani e della cella campanaria*

- messa in sicurezza con fissaggio delle porzioni pericolanti e/o smontaggio (previa numerazione e documentazione fotografica) per la successiva ricollocazione;
- pulizia del paramento murario;
- riparazione della muratura lesionata mediante le seguenti tecniche:
  - o scuci-cuci;
  - o sostituzione di singoli mattoni;

- risanamento mediante la ristilatura con malta di calce strutturale dei giunti degradati, previa la rimozione con raschietti della parte di malta decoesa;

- fissaggio di tutti gli elementi in pietra interessati da lesioni mediante inserimento di barre filettate in acciaio inox;
- revisione dell'impalcato ligneo interno con:

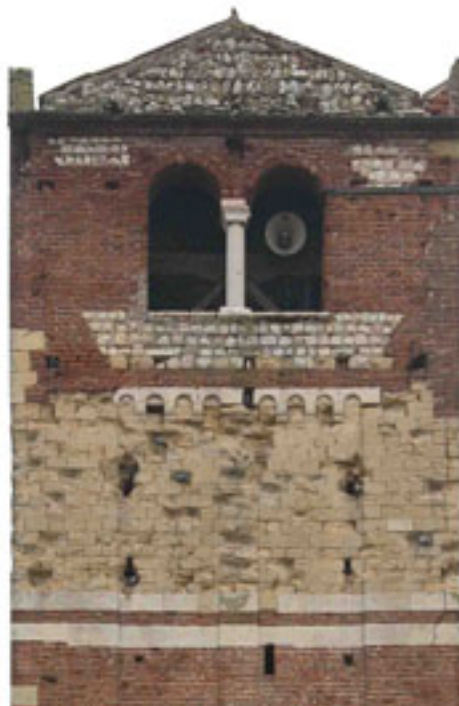
Particolarmente evidenti ed estese risultano essere le lesioni che interessano la parte alta degli spigoli del campanile, il cui paramento murario è costituito da un alternarsi di fasce in pietra e mattoni pieni in laterizio di diverse altezze.

*Particolare delle lesioni che interessano gli spigoli del campanile*

- inserimento di armature inox di piccolo diametro nei giunti precedentemente scarniti per realizzare legature localizzate e per l'eventuale ancoraggio di paramenti distaccati (tale intervento risulta particolarmente indicato per ricucire le lesioni che interessano gli spigoli del campanile);

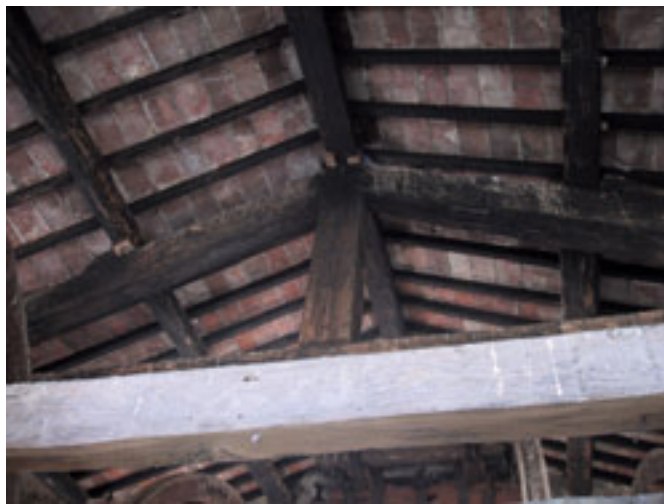
Ad un primo esame visivo le strutture lignee del castello campane e della copertura non manifestano condizioni di degrado diffuso. Si notano invece situazioni localizzate di dissesto (vedi ad esempio la foto seguente, relativa al castello campane). Sarà comunque necessario valutarne in modo più accurato lo stato di conservazione una volta eseguita la pulizia della cella campanaria dal guano e resa possibile l'ispezione a distanza ravvicinata di tutti gli elementi lignei, con particolare attenzione per le teste delle travi e delle capriate.

*Particolare della capriata lignea di copertura*

- ripristino delle parti marcescenti (es. protesi con lame inox fissate con resina, incalmai ecc.);
- eventuale sostituzione di travi fortemente degradate e non recuperabili;
- eventuale rinforzo di travi sottodimensionate (es. mediante accoppiamento di tavolone all'estradosso reso collaborante con viti e spinotti in legno);
- integrazione delle connessioni delle membrature lignee (es. mediante tirafondi, squadrette e nastri forati in acciaio ecc.);
- controventamento delle falde (es. croci realizzate con nastro forato);
- ancoraggio dei timpani in muratura alle strutture lignee (potrebbe essere realizzato con barre inox ad aderenza migliorate inghisate nella muratura e collegate mediante saldatura a piatti inox forati avvitati alle strutture lignee).

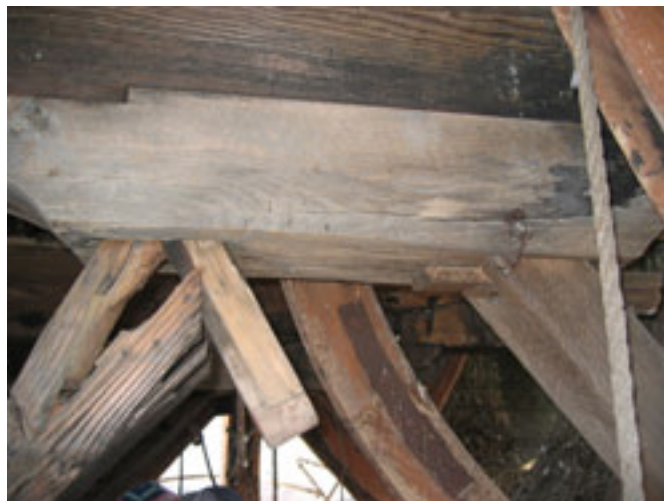
*Castello campane: particolare di un elemento ligneo ammalorato*

Per quanto riguarda il castello campane, invece, sarà necessario mettere a punto specifici accorgimenti atti ad assicurare, ai fini statici, l'eliminazione delle spinte della struttura del castello campane sulla sottostante struttura muraria (ad esempio dovrebbero essere previste delle catene metalliche o membrature lignee di collegamento tra le basi dei puntoni lignei inclinati) e la riduzione delle sollecitazioni dinamiche ottenibile attraverso l'inserimento di opportuni isolatori.

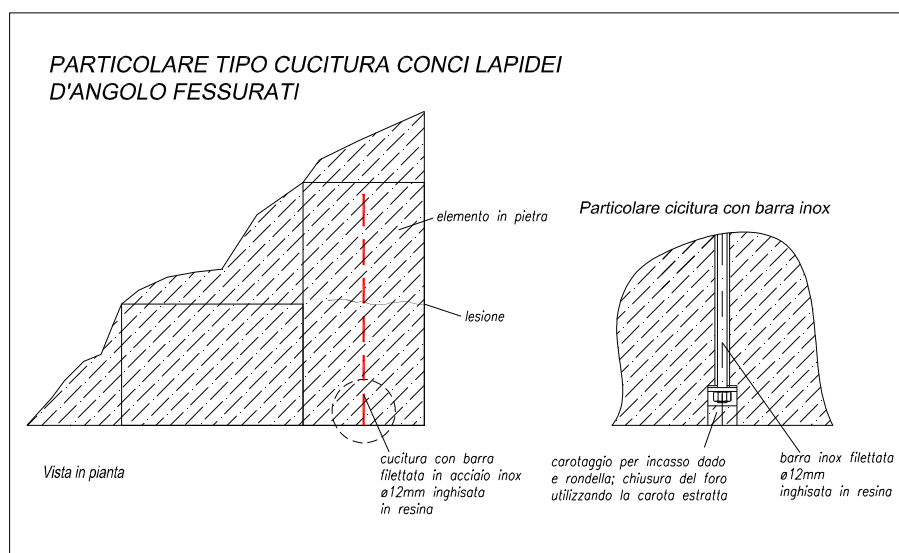
*Intervento-tipo di cucitura di lesioni su elementi lapidei mediante barre in acciaio inox*

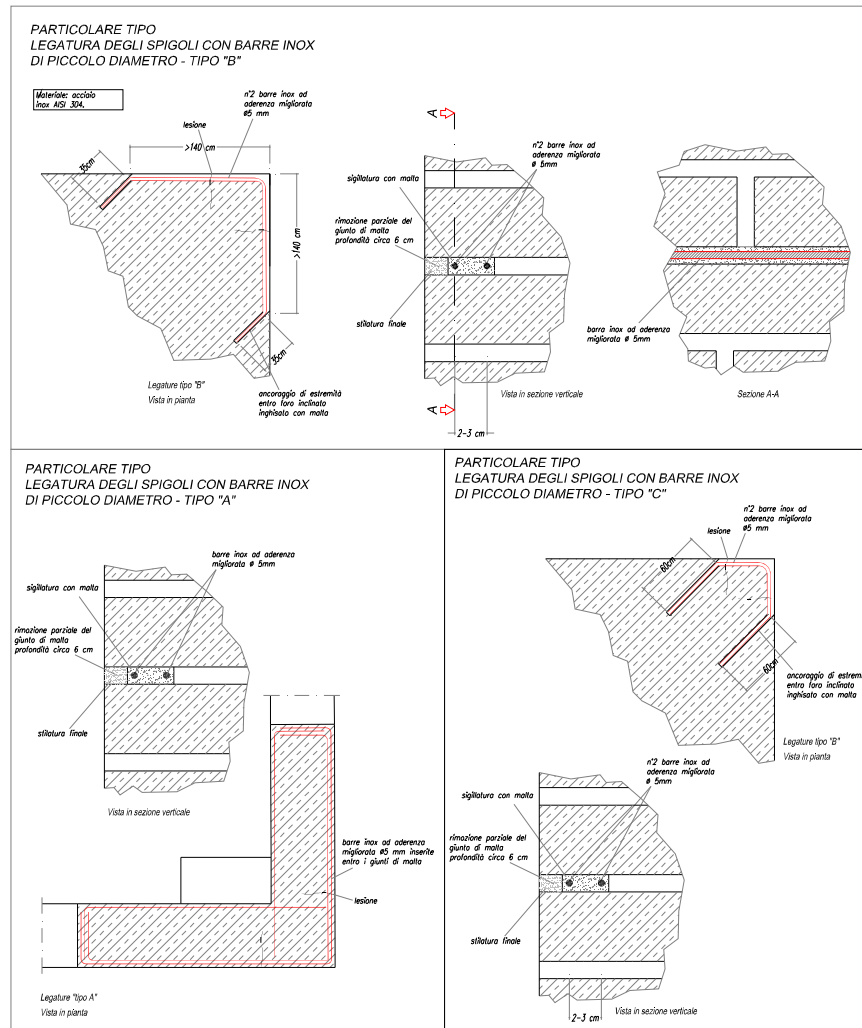
*Interventi-tipo di rinforzo mediante armature inox di piccolo diametro (le diverse tipologie sono state studiate sulla base della geometria e della tessitura del paramento murario)*

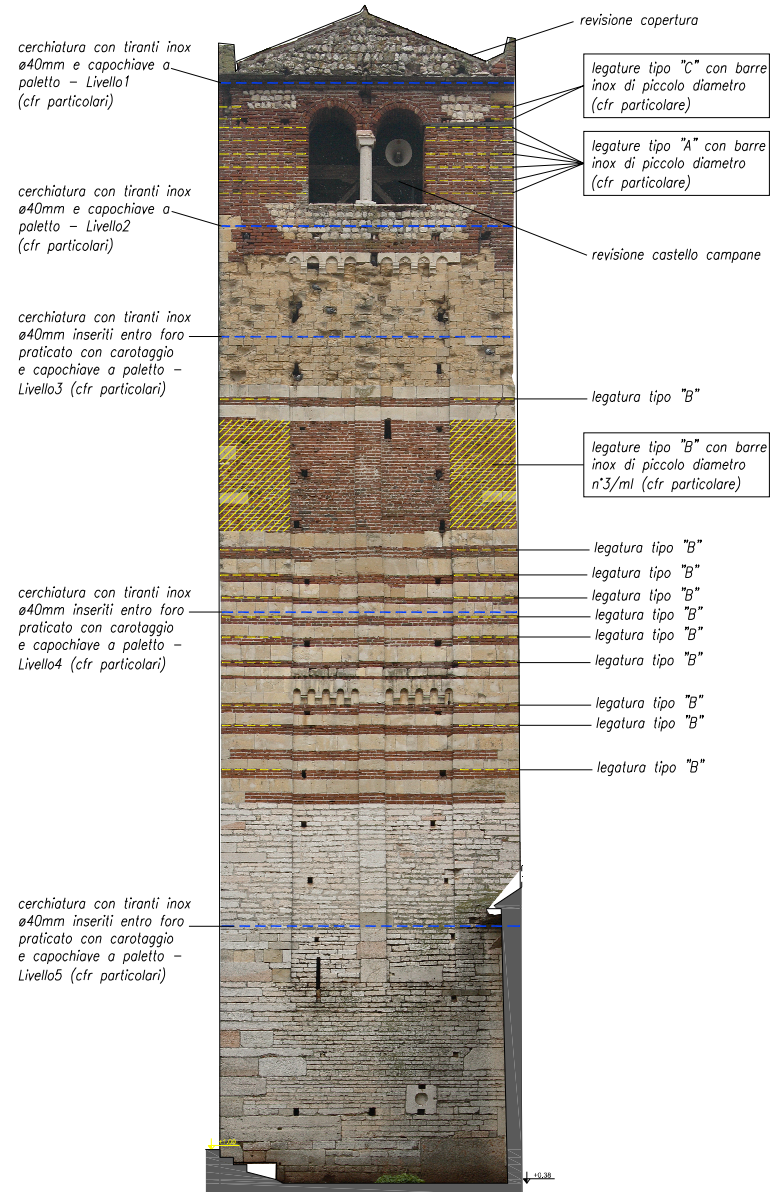
Disposizione dei cinque sistemi di cerchiatura lungo il fusto del campanile e indicazione delle legature degli spigoli mediante barre inox di piccolo diametro (cfr paragrafo precedente)

Gli interventi, da realizzare mediante tiranti in acciaio inox  $\phi 40$  mm e capochiave in acciaio inox a paletto, sono localizzati su cinque livelli: i due sistemi di cerchiatura sommitali potranno essere realizzati in aderenza al paramento murario interno; i tre livelli

di cerchiatura inferiori dovranno invece essere realizzati entro foro praticato con carotaggio.

I cinque livelli di cerchiatura dovranno comunque essere verificati in corso d'opera sulla base delle indagini e dei rilievi resi possibili dopo il montaggio dei ponteggi interni ed esterni.

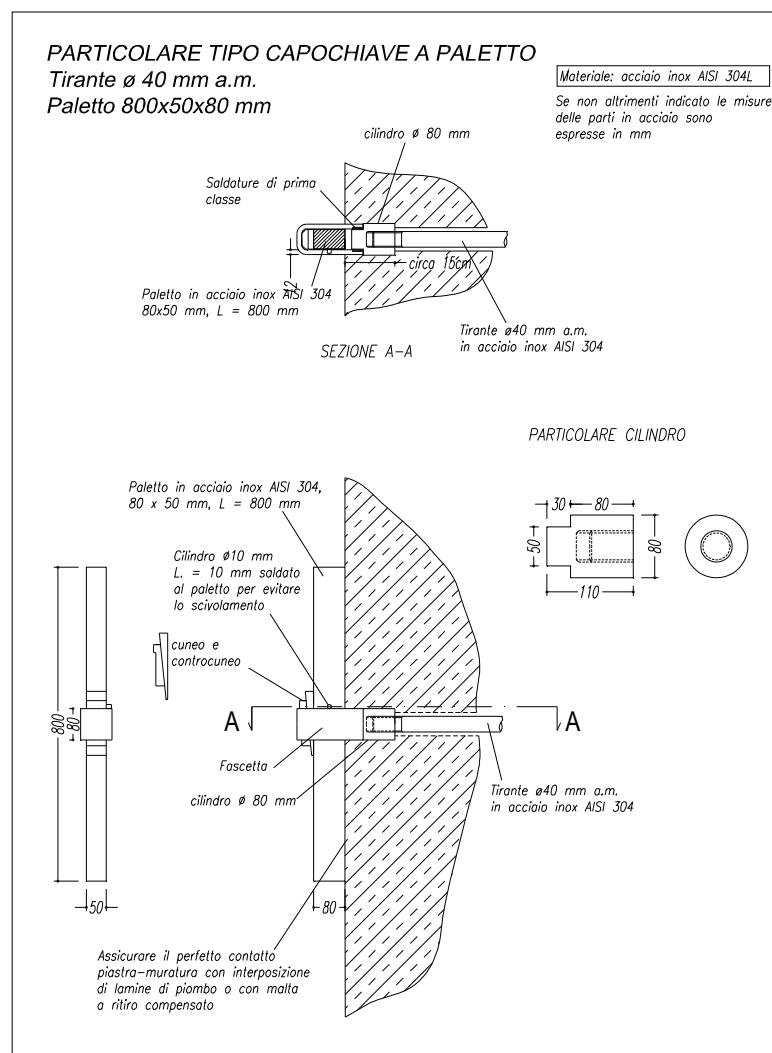
*Particolare-tipo del capochiave a paletto dei tiranti*
