## **ANDAMENTO DEI LAVORI DI RESTAURO DEL CAMPANILE S. FLORIANO. novembre 2010 – marzo 2011**

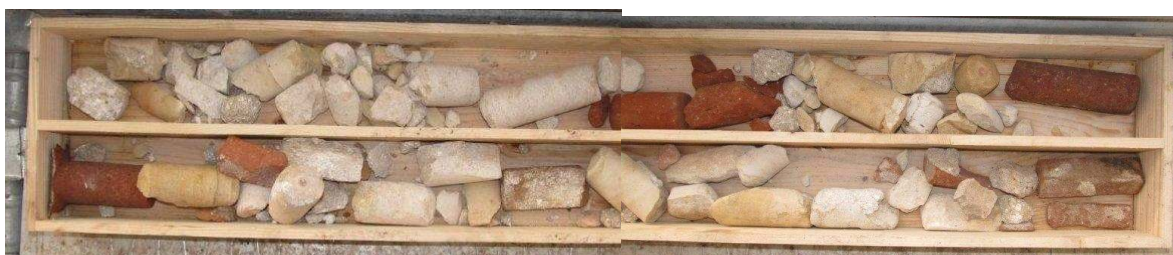
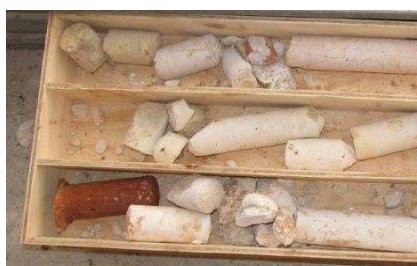
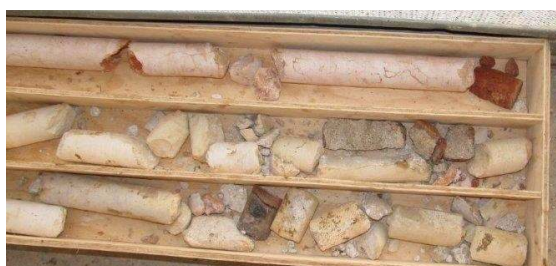
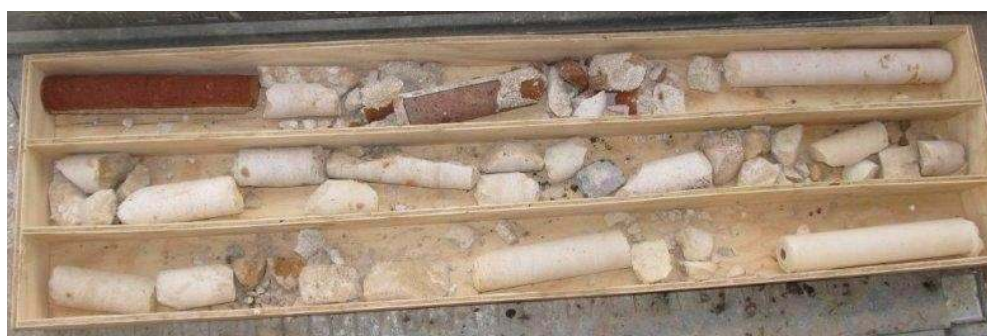
Inoltre la valutazione del materiale di risulta dei carotaggi, effettuati per l'inserimento delle barre al fine del completamento del posizionamento dei tiranti di progetto, collocato in apposite cassette catalogatrici contrassegnate con l'indicazione della sigla e della profondità del sondaggio ha permesso il controllo, da parte del d.l.e dello strutturista, della muratura che risulta in genere compatta tranne alcuni locali e modesti vuoti nei luoghi in cui la muratura risulta "a sacco"; in tal senso risultando il legante di compattezza sufficiente si è ritenuto di non dover proporre l'utilizzo di resine di compensazione.

*Immagini relative ai carotaggi dei primi tre livelli dal basso.*

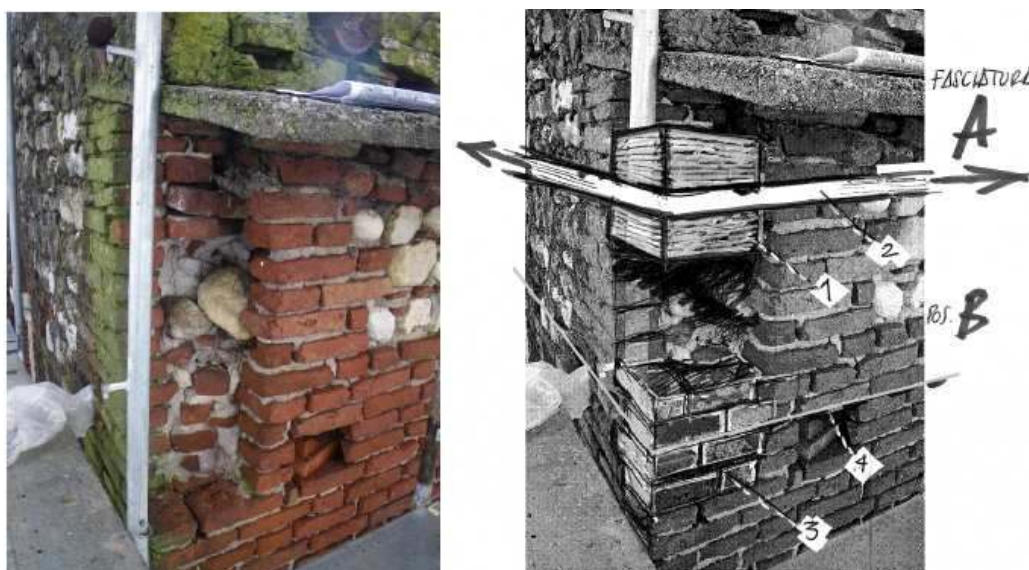
*Schema di ricostruzione lacuna nello spigolo NW esterno cella campanaria : 1- tampone in legno, 2- fasciatura provvisoria A, 3- ricostruzione con scuci-cuci; fasciatura provvisoria pos. B.*

a) messa in opera di fasciatura provvisoria di fasce dei poliestere ad alta resistenza posta in corrispondenza della sommità della cella campanaria, con cricchetto tenditore aventi larghezza non inferiore a 75 mm e carico ammissibile non inferiore a 5000 daN (kg), prevedendo opportuni elementi ripartitori con tamponi di legno in corrispondenza degli spigoli.

b) fissaggio degli spigoli a rischio imminente di distacco con ancoraggi inox (es. barre inox AISI 304 o 316 filettate diametro 12 mm) inseriti entro perforazione ed inghisate con resina tipo Fischer RE 500 o equivalente. Il tirantino è stato ancorato per almeno 50-60 cm oltre le lesioni da cucire.

c) Ricostruzione tramite scuci-cuci della porzione di muratura mancante in corrispondenza dello spigolo N-W.

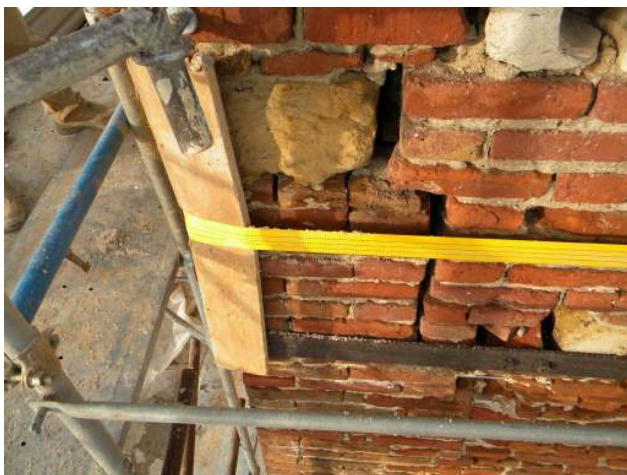
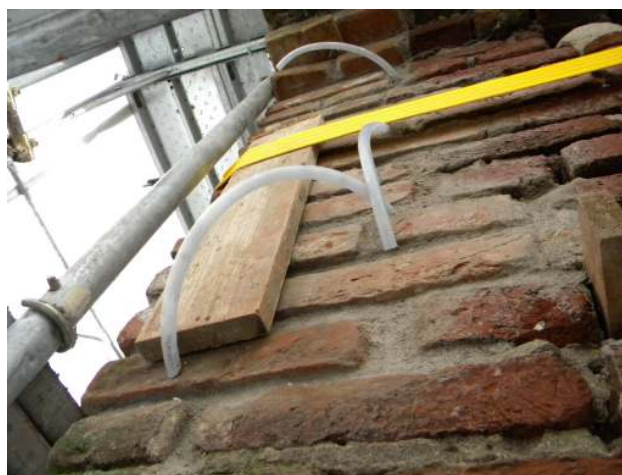
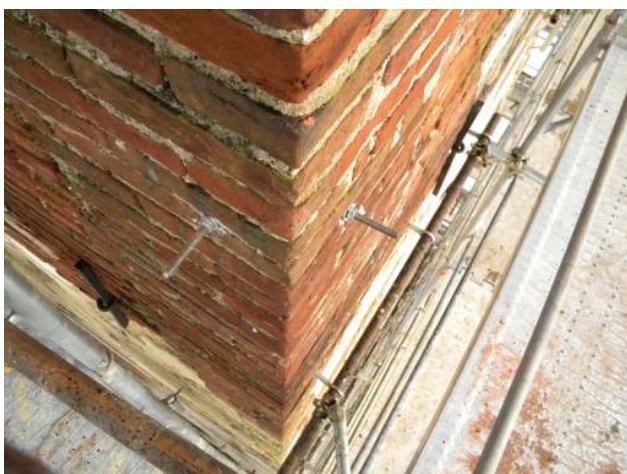
*Esecuzione degli interventi b) e c)*

Durante le fasi di ricostruzione il corso di malta esterno è stato lasciato arretrato per il successivo inserimento delle legature inox di piccolo diametro. Per garantire in ogni fase la stabilità delle murature si è proceduto a ricostruire prima la parte bassa e poi ad inserire una fasciatura provvisoria nella parte ricostruita (vedi pos.B schema) per poi spostare la fasciatura superiore e completare la ricostruzione.

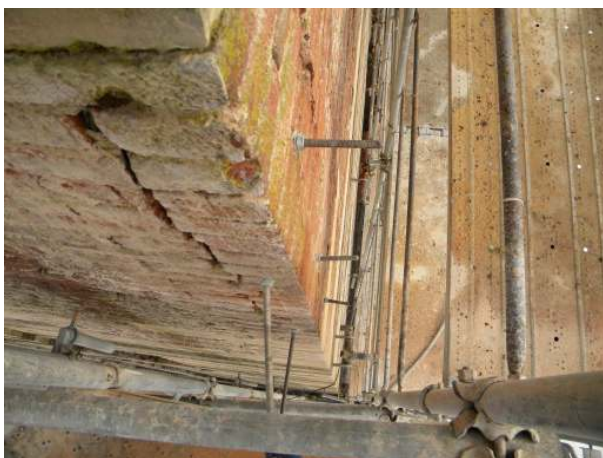
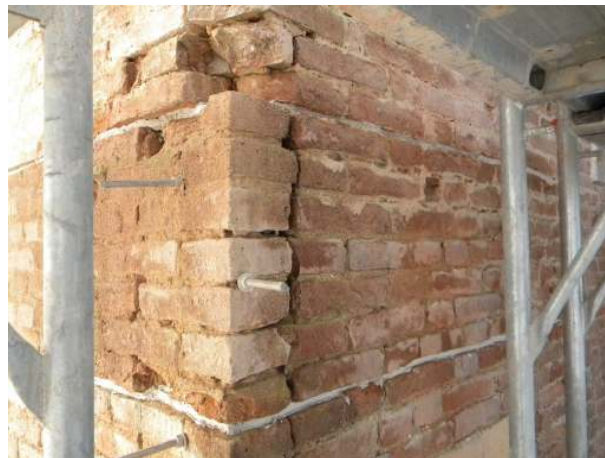
*Preconsolidamento con barre inox al di sotto della cella campanaria*

Ulteriori **azioni di preconsolidamento**, mirate a quattro punti, al paramento in mattoni e pietra, ove non è risultato possibile il semplice ancoraggio con bordature di malta o resina acrilica autoreticolante o con il semplice smontaggio ed accatastamento, ove si sono riscontrate lesioni o fratture e crepe profonde per prevenire eventuali distacchi irreversibili o micro cedimenti strutturali, presenti soprattutto negli spigoli al di sotto della cella campanaria, è stato effettuato tramite l'impiego di **barre di piccolo diametro** in acciaio inox di diam. mm. 10-12 con il bloccaggio degli eventuali distacchi.

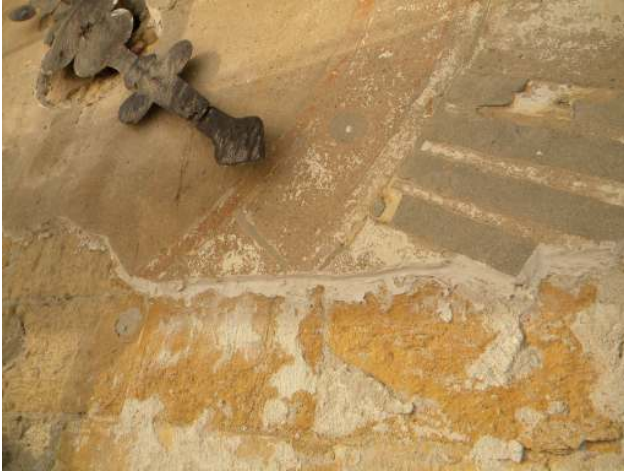
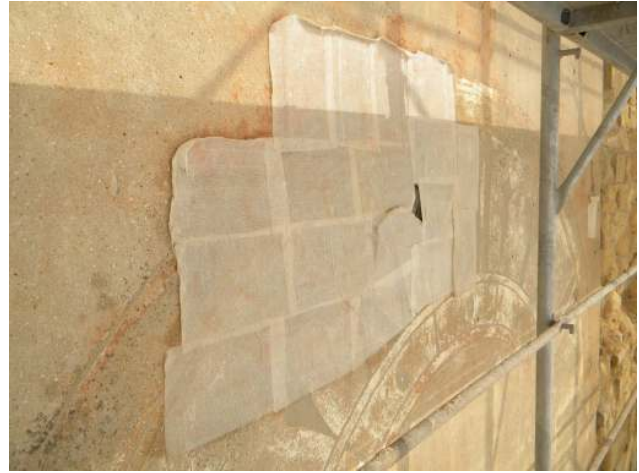
In accordo con la Soprintendenza per i Beni Artistici, in vista delle operazioni di messa in opera dei tiranti, a misura preventiva per evitare eventuali perdite dell'intonaco dei quadranti esterni del campanile, già caratterizzato da alcune aree con presenza di

*Preconsolidamento dell'intonaco dei quadranti con stuccatura salvabordo e velinatura*

distacchi, si è optato per un **preconsolidamento dell'intonaco** con l'applicazione di stuccatura salvabordo con maltina di calce aerea nelle zone perimetrali dei frammenti pericolanti e fissaggio sulle porzioni di intonaco fortemente sollevato da velinatura di protezione (in particolar modo sul quadrante sud) utilizzando un adesivo reversibile Paraloid B72 in acetone in quanto, per esperienza, i sistemi acquosi quali Gelvatol o metilcellulosa non si sono dimostrati sufficientemente resistenti alle intemperie in ambienti esterni.

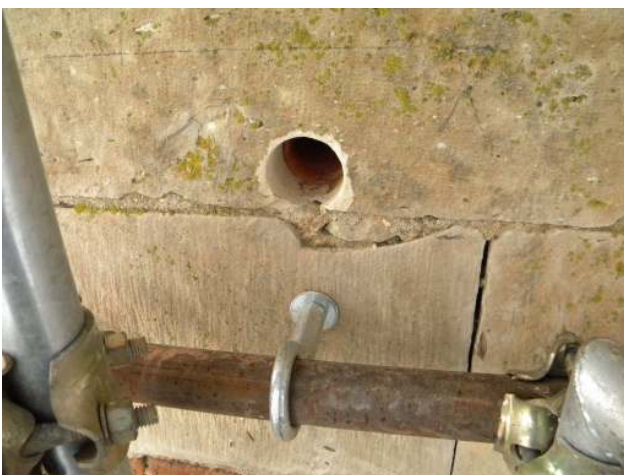
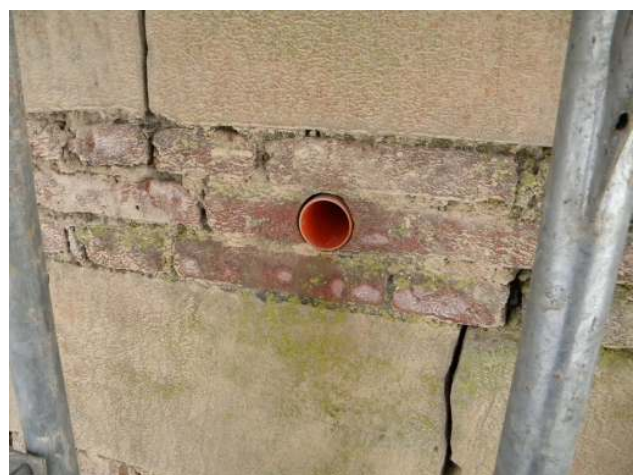
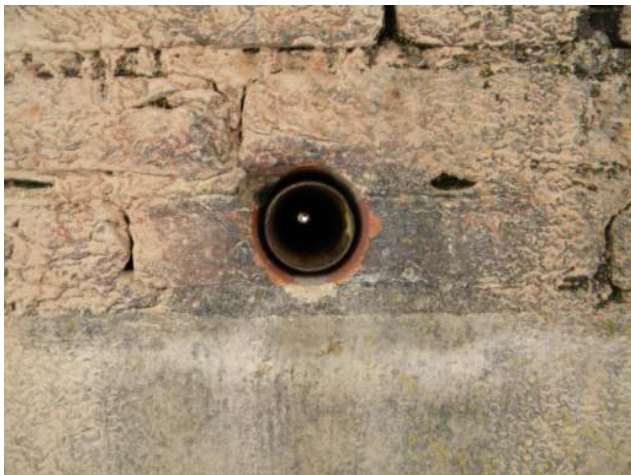
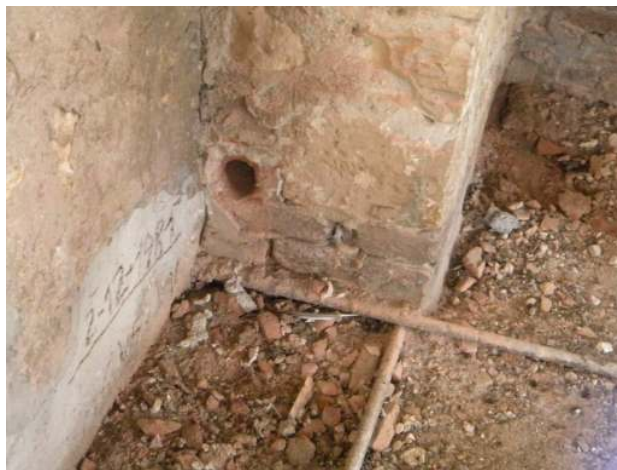
*Esecuzione carotaggi*

Una volta terminate le azioni di preconsolidamento descritte è stato dato corso ai **carotaggi per l'inserimento dei tiranti** di progetto il cui posizionamento mira al consolidamento strutturale finalizzato al miglioramento statico in zona sismica e riguardante l'inserimento di alcune catene nel campanile (vedi relazione generale strutturale di progetto agli atti).

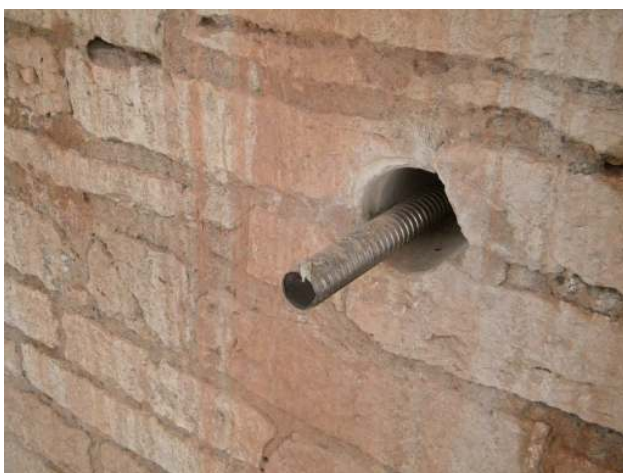
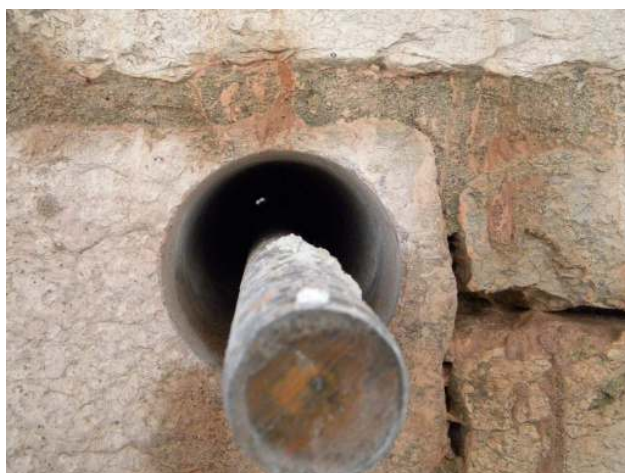
*Inserimento dei tiranti a filettatura continua*

Le catene sono del tipo in acciaio inox a filettatura continua (vedi allegato 2).

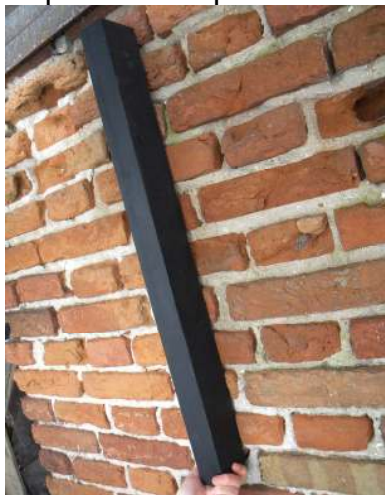
Il capochiave paletto (di cui l'immagine rappresenta un modello dell'elemento proposto in progetto del quale non si deve tenere conto della colorazione che sarà proposta con tinta grigio micaceo chiaro con effetto opaco e non perlante da concordare successivamente

con la Soprintendenza per i beni Architettonici) si propone nella forma della foto con la proposta in modifica di eseguire degli smussi a 45° sulle estremità per ridurre l'impatto visivo laterale.

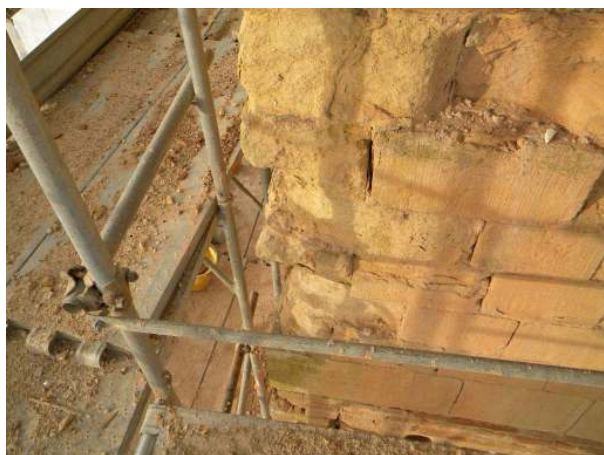
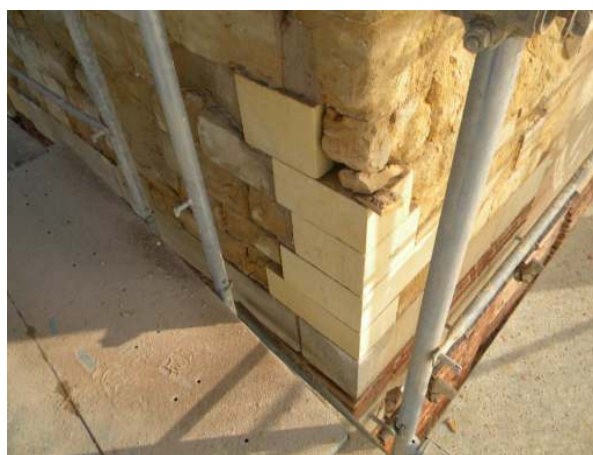
*Ricostruzione di un angolo (prima e dopo) in una zona ove viene posizionato il tirante. Si precisa che l'immagine ritrae una testata d'angolo in fase di esecuzione con conci nuovi che andranno opportunamente anticati adeguandoli alla situazione circostante restituendo un'immagine in cui non venga cancellata la "patina" del tempo e allo stesso tempo fornisca le "garanzie" strutturali richieste.*

Prima della messa in opera del capochiave le modalità di posa dello stesso in merito alle irregolarità della superficie di appoggio verranno compensate con malta di calce strutturale per modeste discontinuità e dove il paramento murario risulta omogeneo e compatto, mentre per le zone in cui le lacune della superficie muraria sono consistenti (vedi immagini sottostanti) si propone di operare l'integrazione del tessuto murario con scuci cucì preliminarmente prevedendo anche la sostituzione mirata di alcuni conci di tufo o mattoni con l'obiettivo di ripristinare la continuità muraria superficiale nei punti di tensione dei tiranti che risulta imprescindibile per il corretto funzionamento delle azioni del tirante stesso ed in particolar modo nelle zone degli angoli dove vengono sostanzialmente posizionati i capichiave.

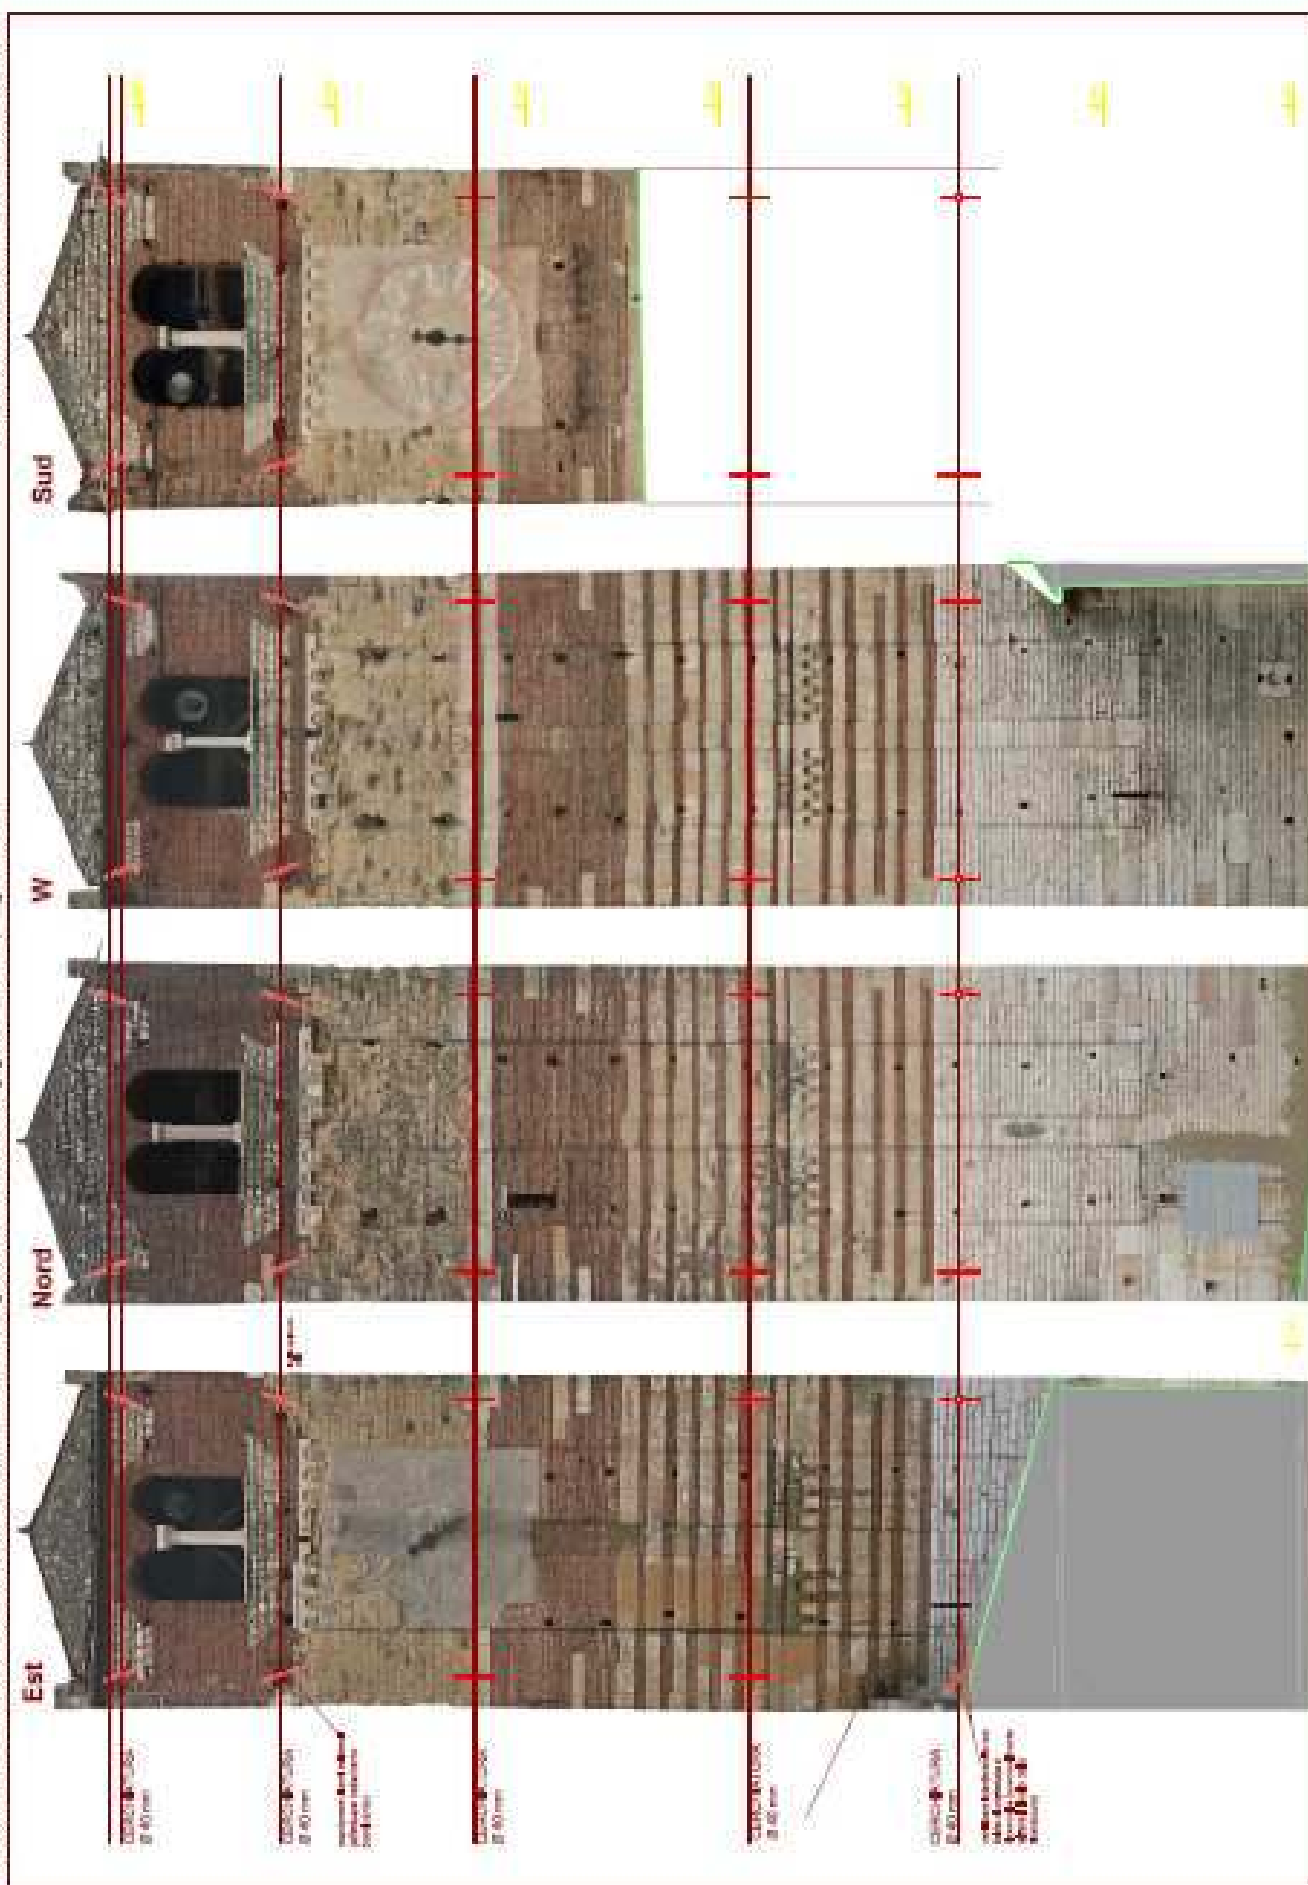
Lo schema alla pagina successiva ripete quanto esposto nel progetto e prevede il posizionamento dei paletti in senso verticale tranne che negli ultimi due corsi verso l'alto dove la presenza del mattone e del sasso in corrispondenza falde portano a proporre un posizionamento obliquo per migliorare la tenuta.

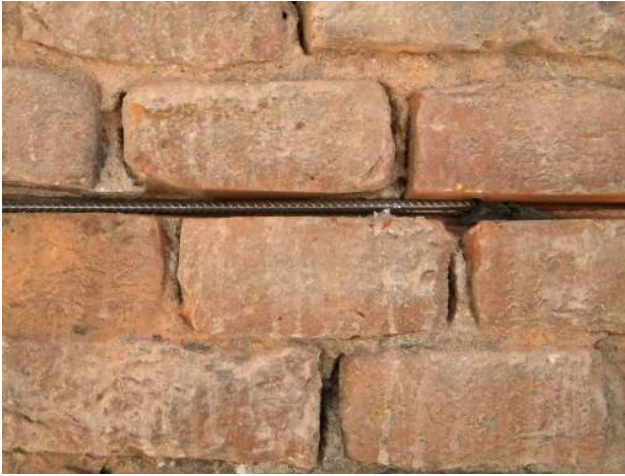
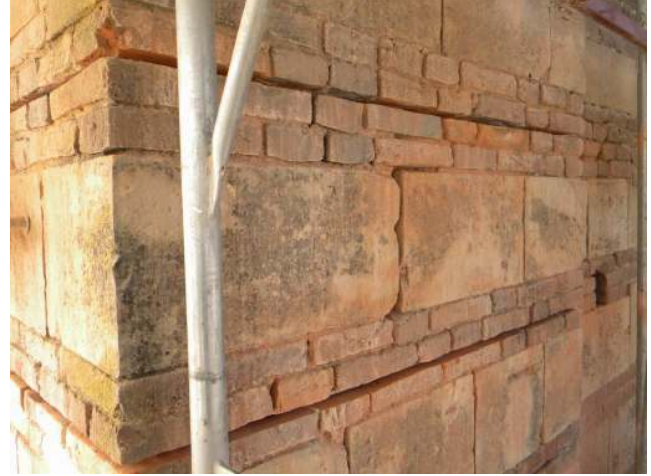
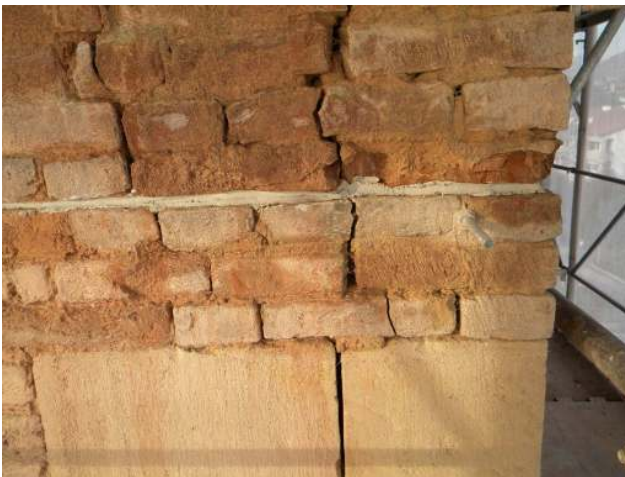
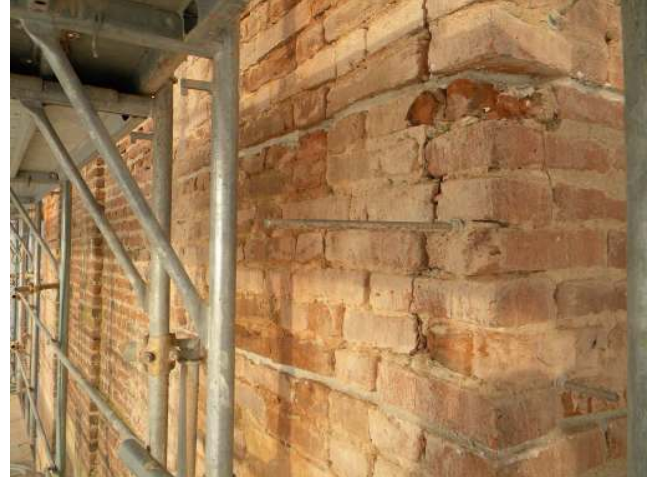
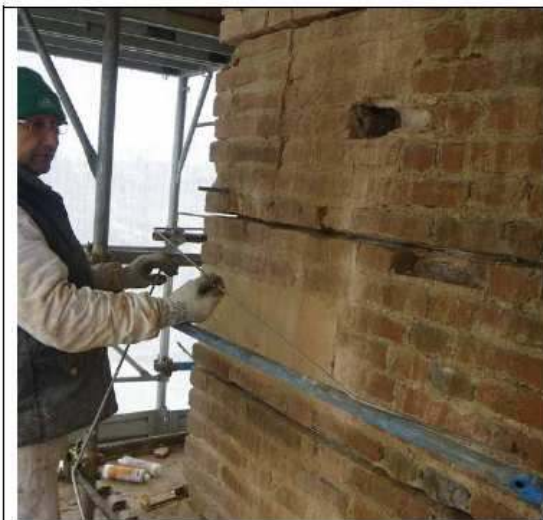
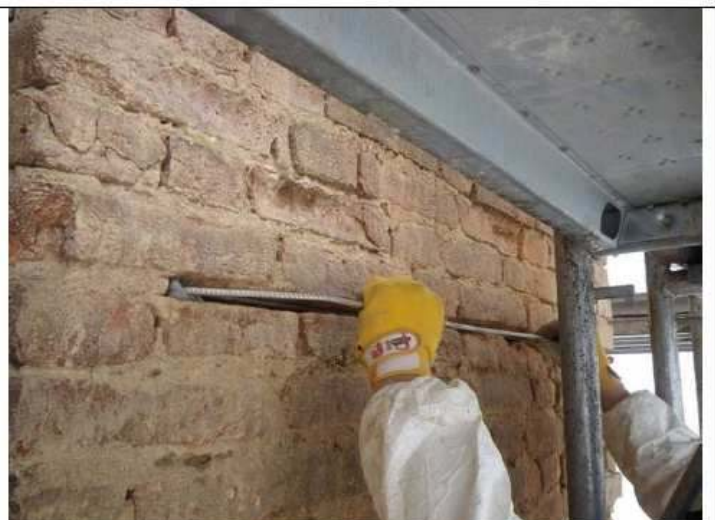
In particolare l'intervento serve a consolidare l'apparecchio murario portante da fessurazioni, discontinuità o fratture murarie a causa di cedimenti strutturali, o danno originato da lesioni passanti o non passanti.

*Fasi di inserimento delle legature*

Una volta ultimati i carotaggi sono state definite con lo strutturista le posizioni delle legature di piccolo diametro inserite nei corsi di malta, come già previsto nel progetto approvato.

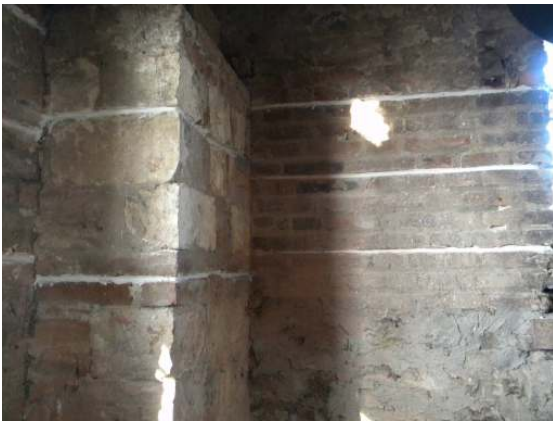
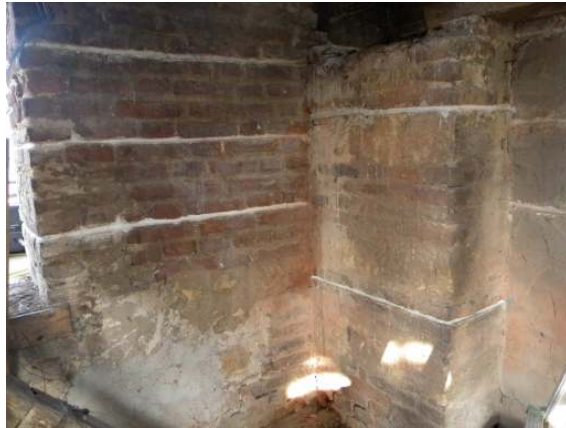
In corrispondenza dei pilastri della cella campanaria sono state eseguite integrazioni con barre ad L per collegare i pilastri di appoggio del castello campare con coppie di barre inox 5-6 mm inserite nei giunti di malta con estremità inghisate entro foro.

Dopo il completamento delle legature si è proceduto alla sarcitura profonda delle lesioni (con malta di calce idraulica NHL5) con l'utilizzo di cannule, ove necessario, per le successive iniezioni (3 cannule circa per ml.)

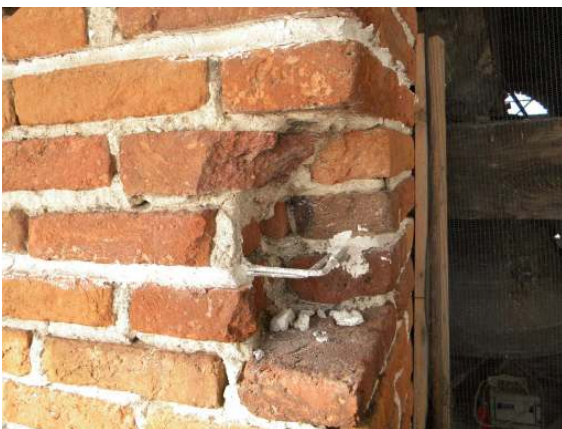
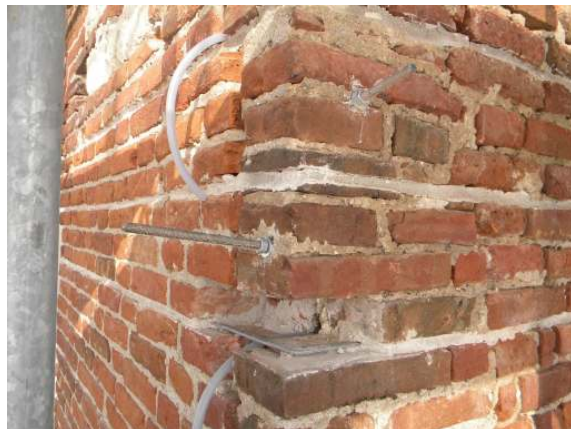
*Lacuna precedente da risarcire a legatura avvenuta e inserimento di cannule.*

In corrispondenza delle lacune presenti sugli spigoli si integrerà la muratura con scuci-cuci per garantire l'efficacia delle legature con mattoni antichi e malta strutturale. In corrispondenza della piegatura dei ferri si utilizzerà malta M10 o superiore (es Basf Albaria Struttura o HD System TD13C)

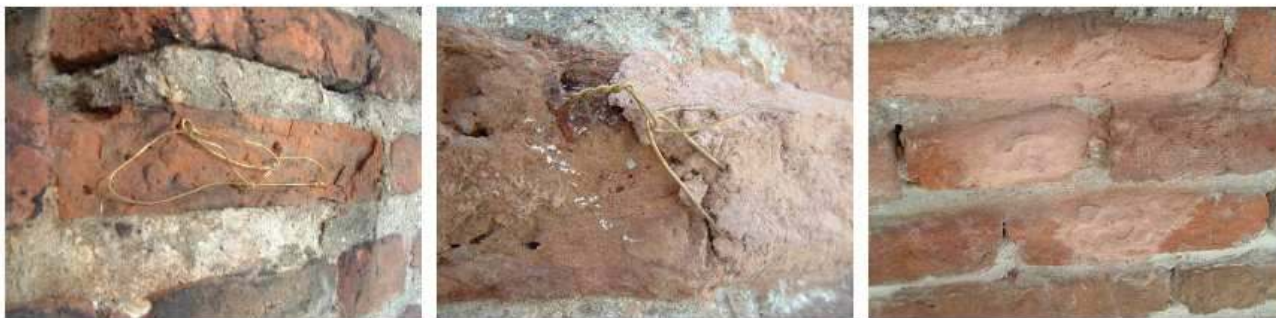
*Immagini relative ad altri cantieri in cui si possono constatare le varie fasi dell'esecuzione della gabbietta e la ricostruzione con coccio pesto (tra l'altro non ultimata).*

In corrispondenza di limitate lacune presenti sulle parti piane le armature inserite nei giunti (nei tratti rettilinei distanti dagli spigoli e non coincidenti con le sovrapposizioni) garantiscono comunque un funzionamento a trazione. In parallelo alla ricostruzione con scuci-cuci in zone ove non è necessaria una consistente integrazione muraria potrà essere prevista una stuccatura (es. con coccio pesto) prevedendo una gabbietta per ancorare la ricostruzione.

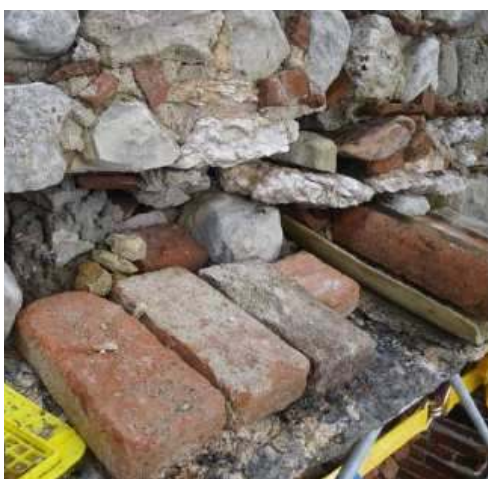
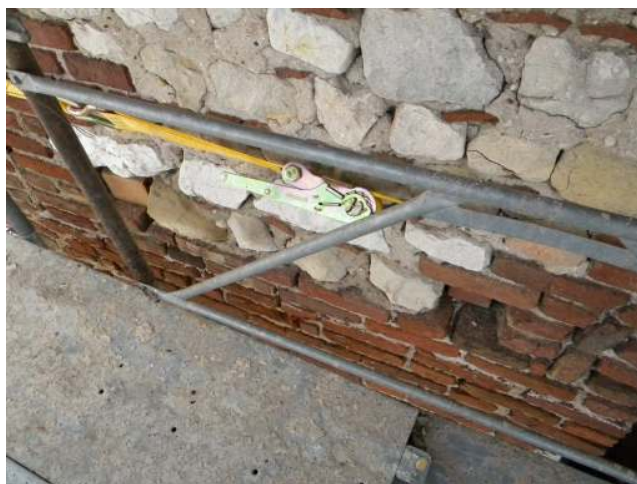
Prima di procedere all'intervento sulla copertura si è ritenuto di dover procedere all'intervento di consolidamento dei timpani superiori la cui muratura risulta decoesa.

*Situazione di decoesione dei timpani e fasi della pulizia.*

Pertanto dopo una prima pulizia dal materiale organico e dalla vegetazione e dei depositi superficiali incoerenti, effettuata a mano senza l'ausilio di diserbanti chimici; a mezzo spazzolature a secco con spazzole in fibra vegetale e pennelli a setole morbide e successiva disinfezione dalla microflora con biocida, si è eseguita la rimozione delle sconnessioni e stuccature cementizie in fase di distacco.

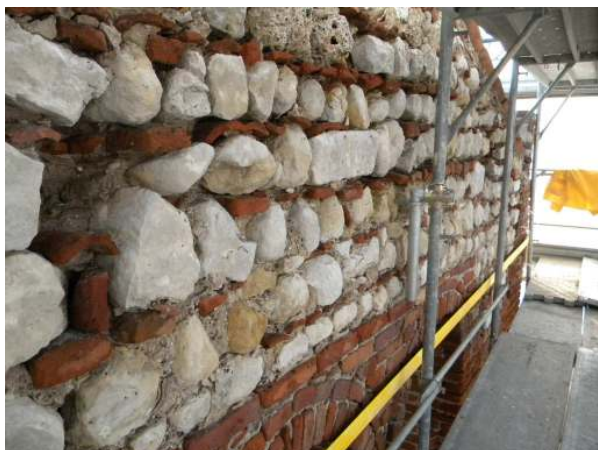
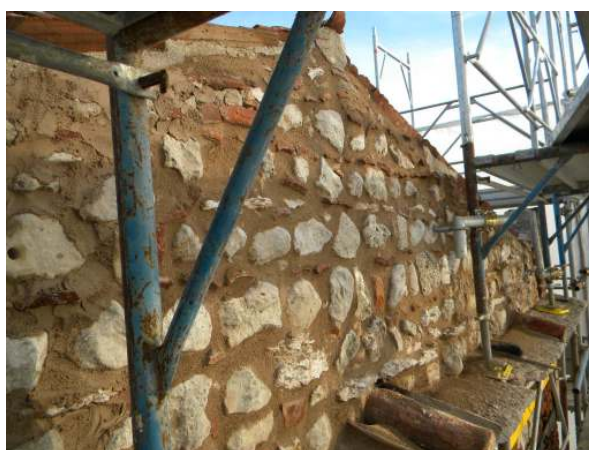
### *Pulizia dei timpani e fasi del scuci-cuci.*

Successivamente, in maniera conforme al progetto autorizzato, si opera il consolidamento tramite scuci-cuci della muratura mista in sasso e laterizio, attualmente in corso, mediante materiale lapideo della stessa natura e tonalità di quello esistente. Le stuccature profonde vengono eseguite con malte di calce tipo Lafarge e polvere di marmo e sabbia vagliata. Come previsto in progetto, per le fessure si eseguono profonde iniezioni di malte a base di calce naturale a ritiro compensato.

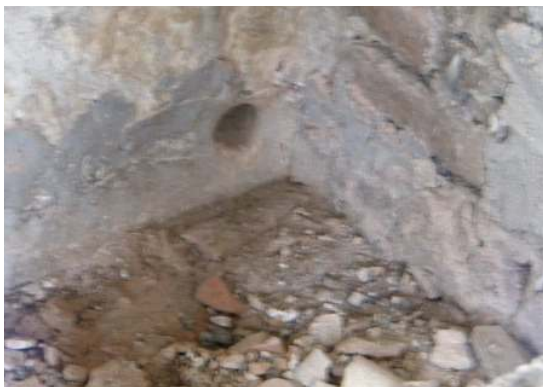
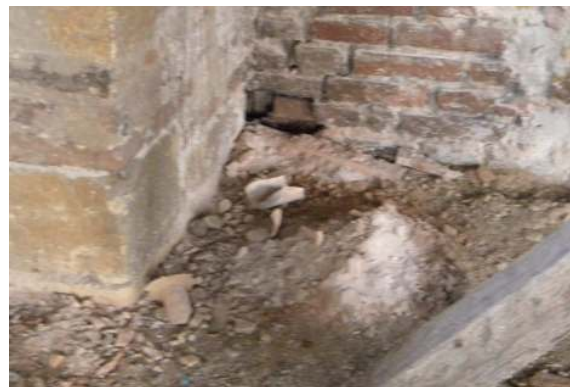
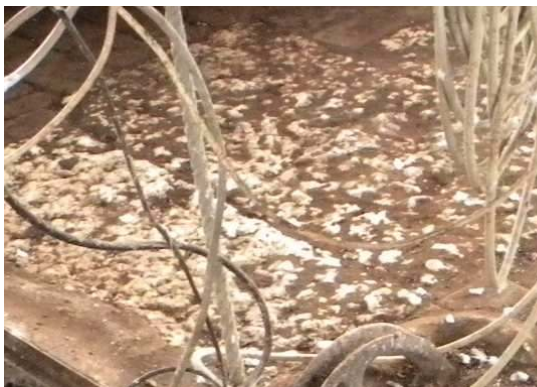
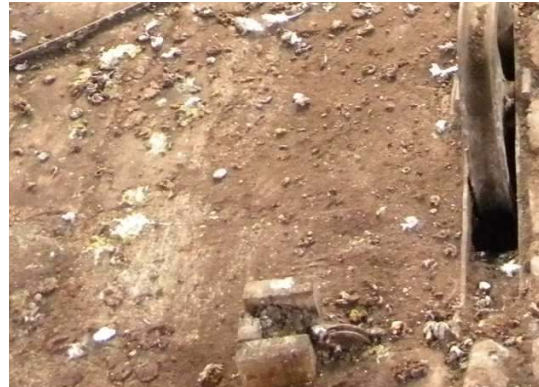
La rimozione dello strato di guano (circa 10 cm. a livello del pavimento della cella) ha messo in luce la presenza di tracce di pavimentazione in pietra su letto di malta decoesione, di recente e mediocre fattura. Al di sotto del cemento, che decoeso si è ritenuto di asportare non conservando alcun pregio, è stato riscontrato del materiale inerte (materiale misto di varia dimensione) soprastante la struttura a volta in mattoni. In base al programma delle lavorazioni si è resa necessaria la tempestiva applicazione di un betoncino leggero di stabilizzazione TD13 HD System a base di calce idraulica naturale e inerti selezionati per consentire il prosieguo delle lavorazioni e per mettere in sicurezza la volta.

*Natura del pavimento della cella campanaria dopo la rimozione del guano.*

Si propone di dotare la cella di una pavimentazione in pietra della lessinia bianca con superficie scabrata (spacco cava) e bloccata (patinata) (con finitura simile agli elementi in pietra esistenti rinvenuti) con dimensioni 100x50 in base alla tradizione locale.

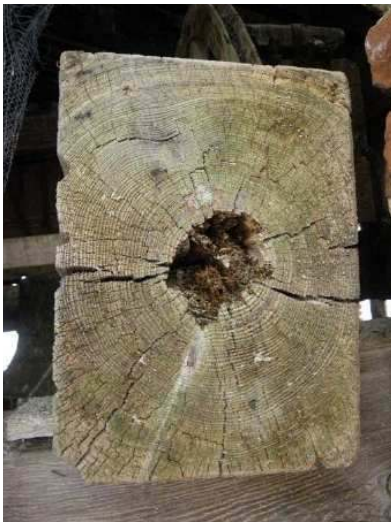
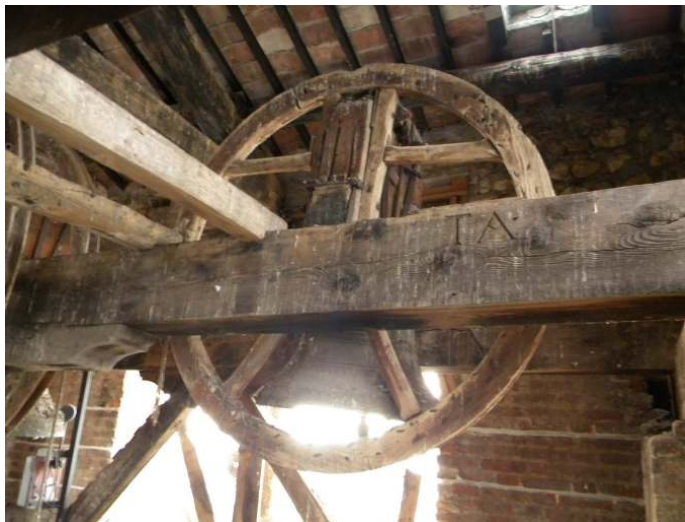
*Dettagli di testata di una trave del castello campanario e ruota.*

Lo stato di conservazione della struttura del castello presenta un degrado la cui patologia si fa risalire a processi di deformazione, marcescente per umidità, depositi organici, e un degrado ligneo generalizzato per mancata manutenzione e invecchiamento naturale.

Si propone pertanto la realizzazione e l'impiego di ruote della stessa dimensione, morfologia e funzionalità delle ruote in legno ma realizzate in ferro.

Si propone la rimozione e il restauro delle ruote in legno esistenti da utilizzare per scopi espositivi in altro luogo degli ambienti parrocchiali

Il **consolidamento** prevede l'infiltrazione di resine acriliche in solvente tramite iniezioni e/o imbibizione a pennello e assorbimento mediante aghi cannula. Iniezione lungo le crepe e le fessure di adesivo reversibile a base di resine alifatiche. Alcune parti lignee irreversibilmente degradate e/o perse (per es. alcuni puntoni) di fondamentale importanza per la tenuta in relazione alle forze orizzontali sviluppate dal ripristino dell'utilizzo delle campane verranno sostituite con parti lignee della stessa essenza e morfologia di quelle esistenti.
