Gli eventi sismico del 24-25 gennaio e successivamente del 27 gennaio hanno provocato evidenti distacchi del fregio continuo della navata centrale della Pieve di San Floriano e modesti dissesti nelle travature e murature del chiostro esterno (lato sud) della pieve stessa.

### 1 - FREGIO DELLA NAVATA CENTRALE

## **2 - COPERTURA DEL CHIOSTRO LATO SUD**

### **RELAZIONE TECNICO-DESCRITTIVA DEL SONDAGGIO STRATIGRAFICO ESPLORATIVO SUL CORNICIONE DELLA NAVATA CENTRALE DELLA PIEVE DI SAN FLORIANO**

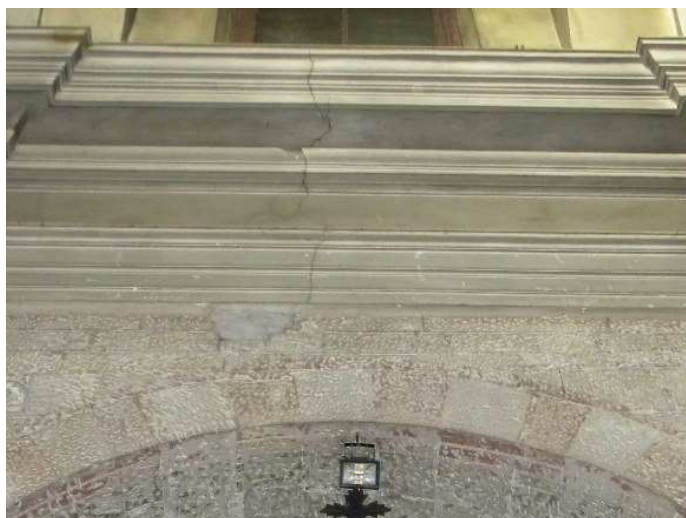
Strutturalmente si segnalano fessurazioni e cavillature nella parte bassa e centrale del cornicione a scanalatura piana in corrispondenza delle chiavi d'arco dei colonnati laterali della navata centrale, con modesta perdita di materiale (frammenti) in più punti (foto 1).

1) asportazione della parte bassa del fregio e della modanatura inferiore della mensola principale più alta (costituite in stucco con impasto di calce magra e materiale di risulta) tramite garzatura degli apparati previa imbibizione tramite iniezione di resine per consolidare il substrato della cornice, asportando, una volta ottenuta la compattezza dello stesso porzioni dell'ordine di ml. 1,5 cadauno (due elementi per campata circa);

4) applicazione di elementi di ancoraggio in acciaio inox a scomparsa sia sull'elemento decorativo consolidato, sia sulla muratura (in negativo) in posizioni idonee da valutare al momento della liberazione del substrato pittorico, scegliendo zone lacunose della superficie decorata con posizionamento dell'intradosso delle cornici a distanza di circa 1 o 2 centimetri per consentire l'idoneo ancoraggio e la traspirazione del substrato restaurato.

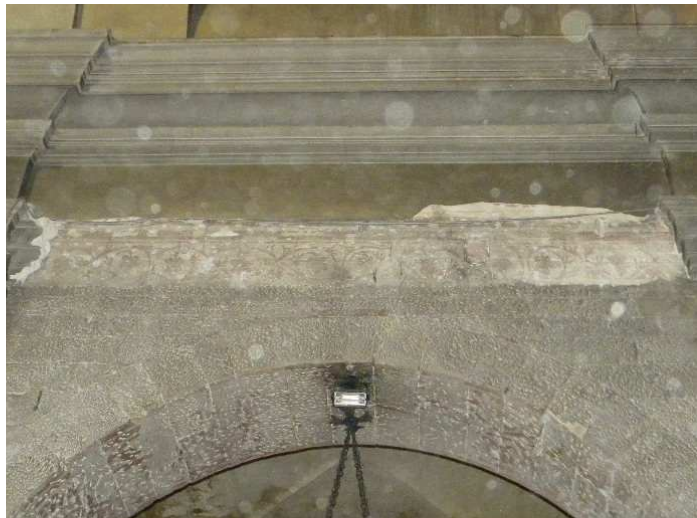
2

Al di sotto del cornicione a scanalatura bassa e in corrispondenza del cornicione superiore e degli intonaci sovrastanti settecenteschi sono state rinvenute tracce di decorazione duecentesca direttamente su paramento murario (foto 2).

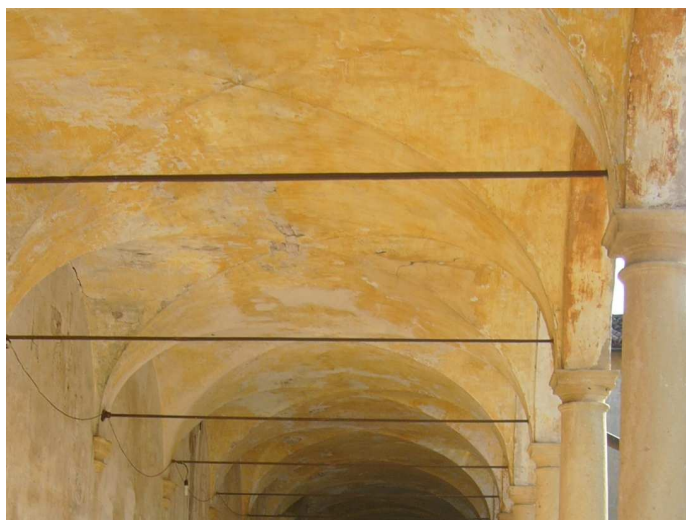
3

Dal punto di vista strutturale si fa notare che sono presenti delle catene in ferro di collegamento a vista in corrispondenza del capitello di ciascuna colonna (foto 3), che risulterebbero agire in modo corretto, e l'orditura di copertura alla quale competerebbe anche un'azione di ulteriore legatura sommitale.

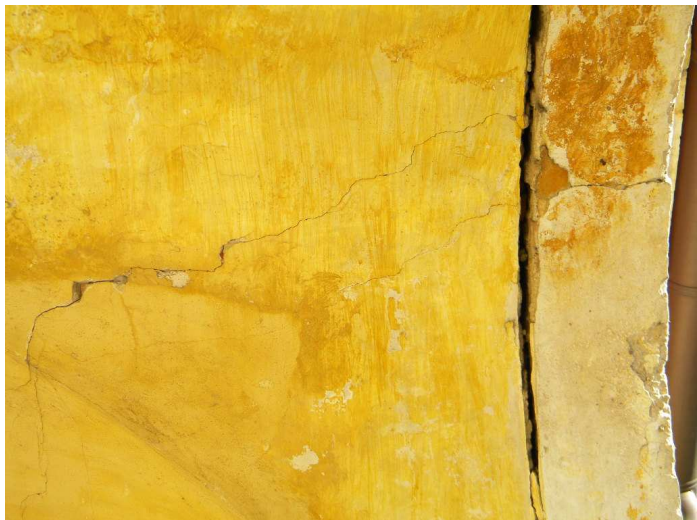
4

Dal sopralluogo del 27 febbraio è apparso un evidente distacco in corrispondenza della terza crociera da sud che, pur essendo in minima parte presente al momento dei rilievi del 2007, ha accentuato le proprie dimensioni (foto 4).

In particolare le travi principali della copertura, che poggiano anch'esse sulla muratura superiore il colonnato verso sud e sulla muratura romanica preesistente, non risultano essere in alcun modo ancorate nei punti di appoggio alle rispettive murature e favoriscono lo scorrimento della travatura che tende a spingere la muratura sovrastante il colonnato verso l'esterno del chiostro in direzione sud. Si precisa che la struttura delle crociere non risulta in continuità strutturale con la muratura del colonnato ma solo in appoggio ad essa. Tale fenomeno risulta accentuato in occasione dei movimenti oscillatori dovuti ad eventi sismici.

Il problema dello slittamento degli elementi di copertura del chiostro del lato sud è arginabile tramite interventi di ancoraggio delle strutture lignee principali alle murature di riferimento tramite elementi in acciaio inox costituiti da piatti forati, collegati alle travi tramite viti e tirafondi, e barre filettate a saldatura sui piatti con inghisaggio con resina epossidica entro foro (vedi allegato 2, relazione Prof. Claudio Modena, Ing. Carlo Bettio), per ciascun elemento portante in legno (in entrambi i lati) in corrispondenza di ogni singola colonna.

Ove non sia possibile, per conformazione geometrica del sito, procedere all'inserimento delle barre filettate saldate direttamente sulle piastre si propone di eseguire le piastre stesse a L con occhiello circolare e successivo inserimento della barra con saldatura di testa.

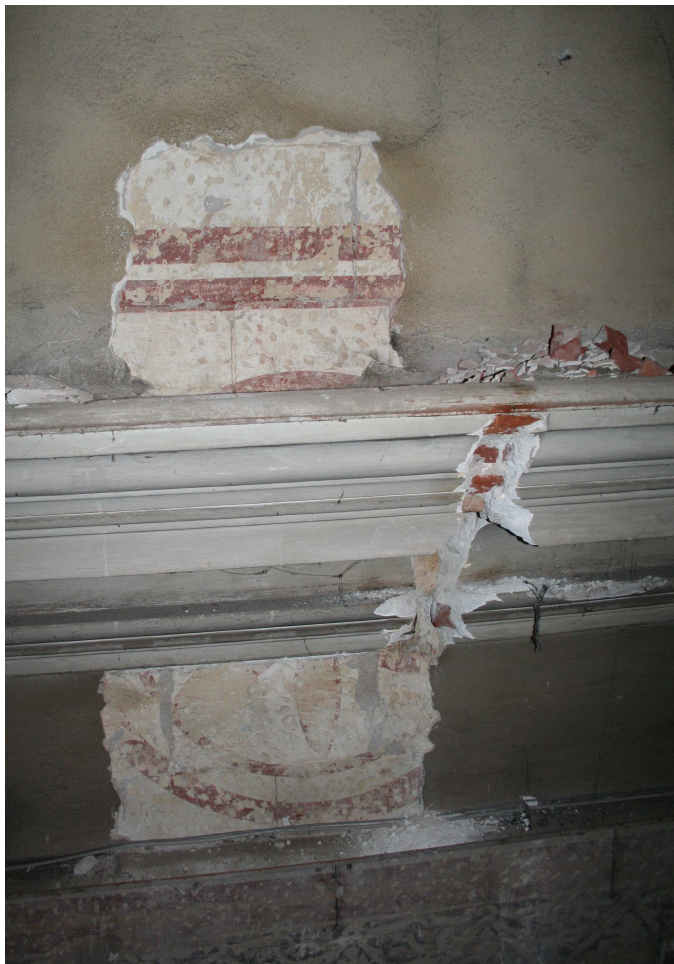
a) Sulla parete di fondo la presenza della decorazione duecentesca ovvero la parte sommitale di un motivo floreale stilizzato, già presente e visibile sulla navata centrale (foto A e E).

d) Nella parte inferiore, ossia nella parte a campitura piana, si riscontra un intonachino di calce rifinito a gesso, privo di decorazione e altresì decoeso sotto il quale insiste la presenza del motivo ornamentale floreale inserito in un cerchio ( sec. XIII) già ravvisato superiormente (foto A e F).

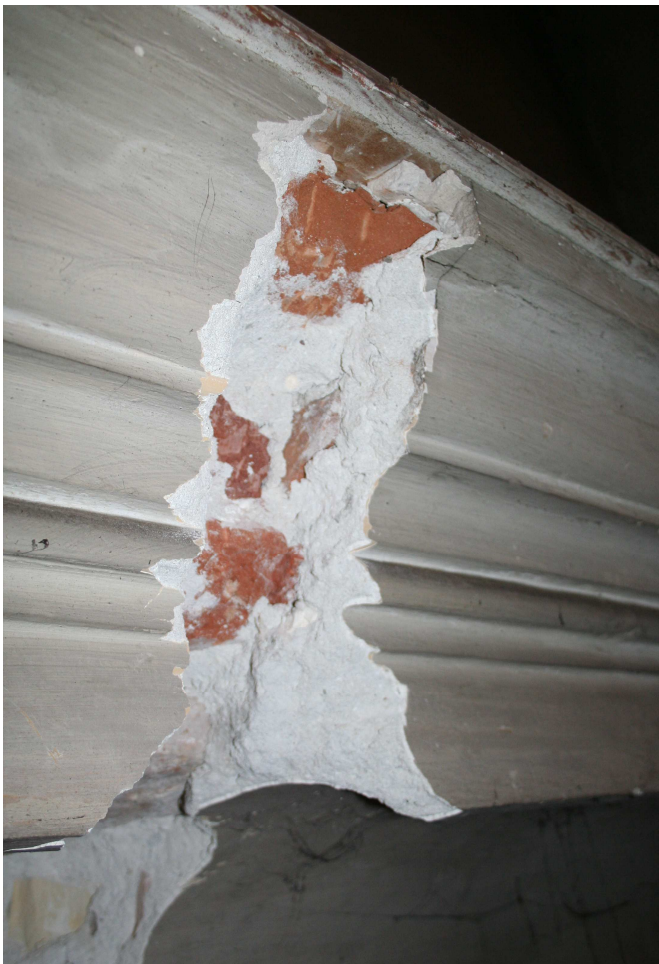
B

b) Il cornicione aggettante ( per circa cm 45-48) realizzato originariamente e presumibilmente nel XVIII secolo utilizzando un primo getto di malta di calce e materiale vario (pietrame e laterizio) e successivamente rifinito in sagoma con intonaco di calce e lisciatura di gesso (foto B). Il cornicione risulterebbe sostenuto, nella sola parte superiore, da una mensola in pietra locale (Pietra di Prun) a spacco dello spessore di cm 5 ed inserita nella muratura romanica (foto C); la zona piana, cioè quella che corrisponde alla parete della campata presenta la continuazione della decorazione geometrico floreale già descritta in a).
