Campanile della Pieve romanica di San Floriano - Interventi Strutturali -

SM Ingegneria S.r.l.
Prof. Ing. Claudio Modena

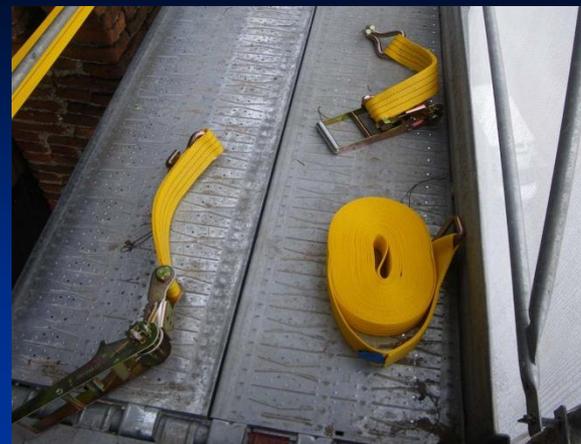
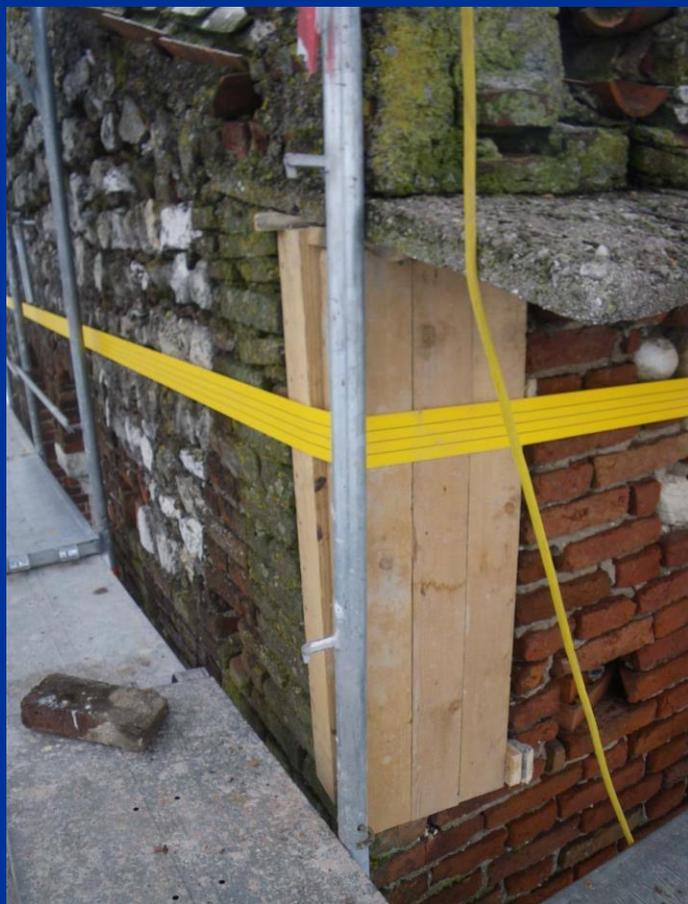
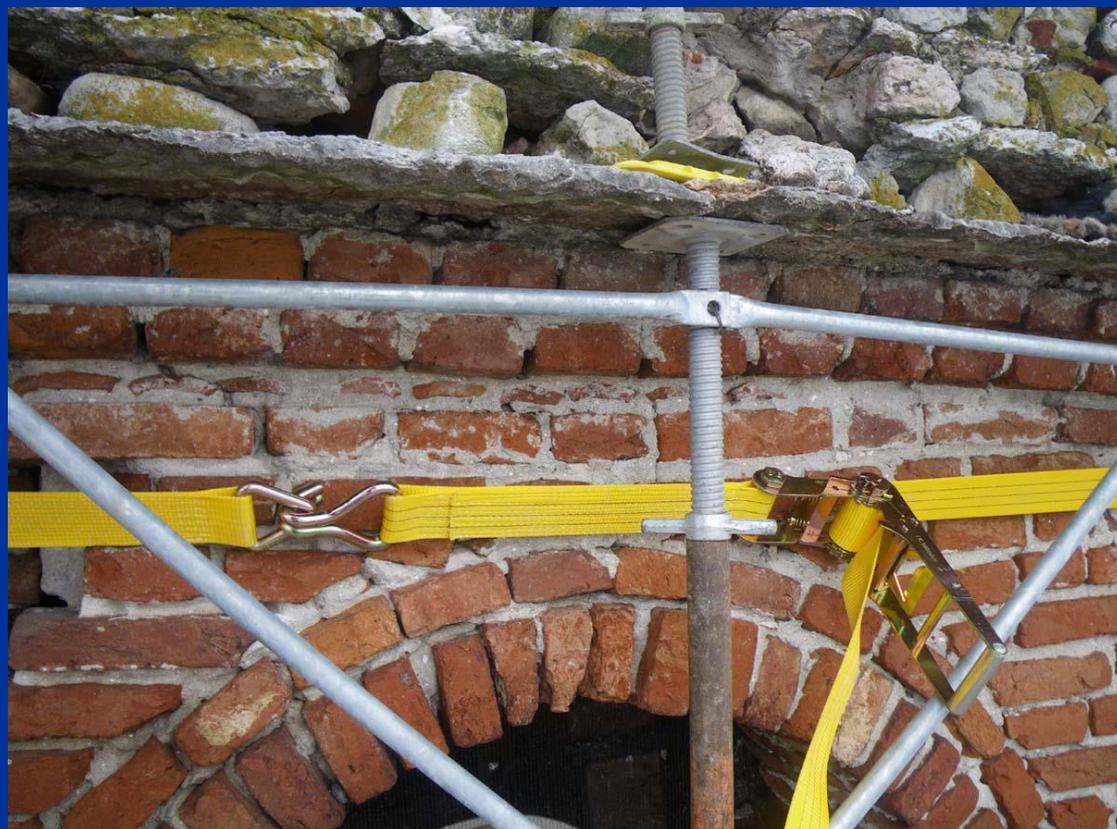
Fasciature temporanee

Visto il grave stato di degrado, prima dell'inserimento dei rinforzi previsti dal progetto, sono state poste in opera fasciature temporanee tramite nastri ad alta resistenza in poliestere con cricchetto tenditore

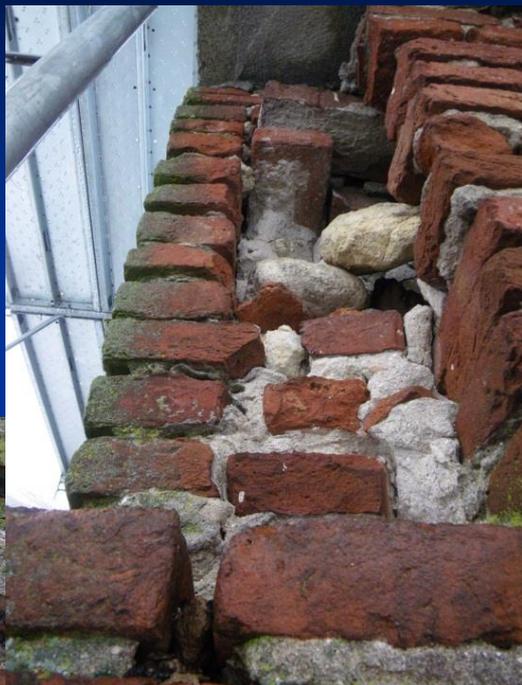
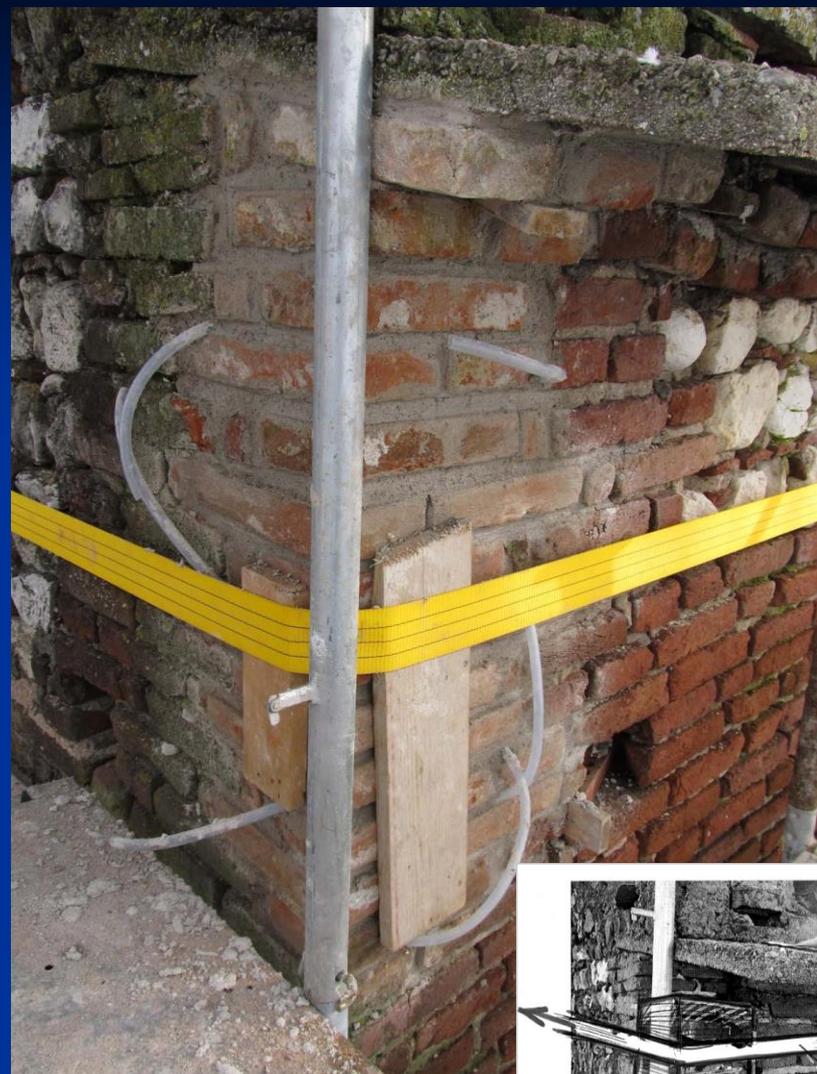
Ricostruzione spigolo NW

Stato di fatto

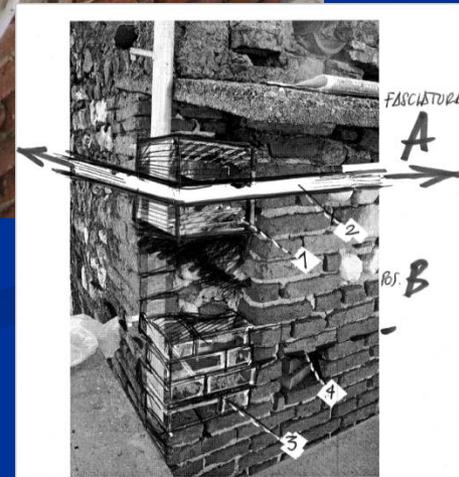
Legature inox di piccolo diametro

Intervento

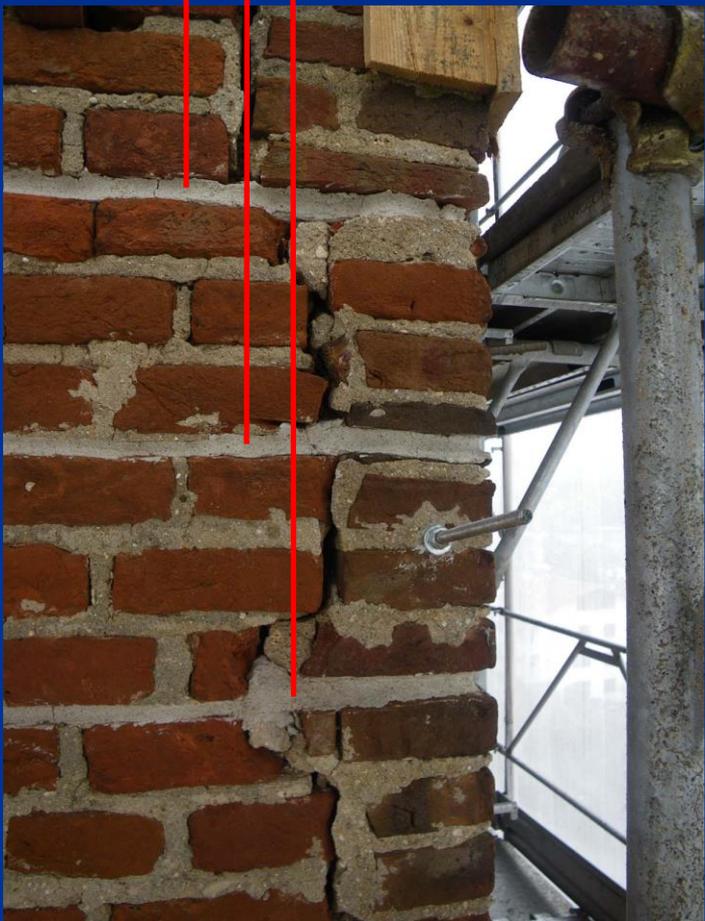
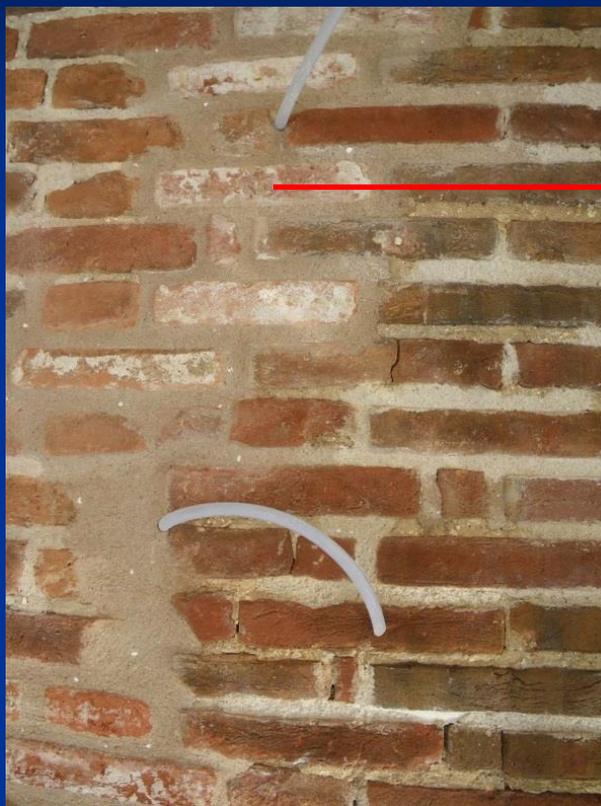
Cucitura lesioni e rinforzo strutturale

Legature inox di piccolo diametro

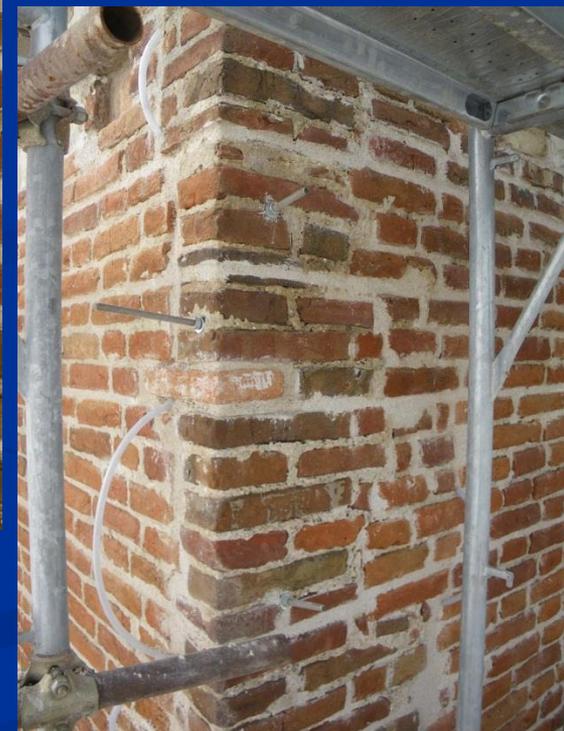
Creazione di morse mediante scuci-cuci ed iniezioni di boiacche a base di calce

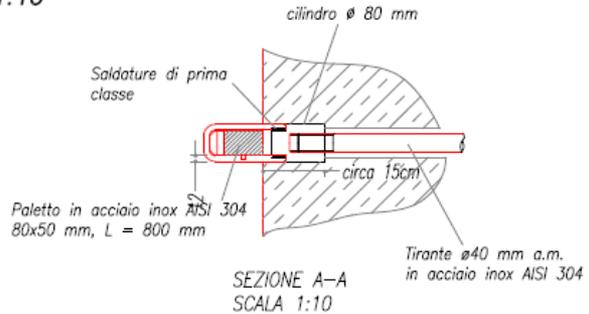
PARTICOLARE CAPOCHIAVE A PALETTA

Tirante \varnothing 40 mm ad alta resistenza
 Paletto 800x50x80 mm
 SCALA 1:10

Materiale: acciaio inox AISI 304L

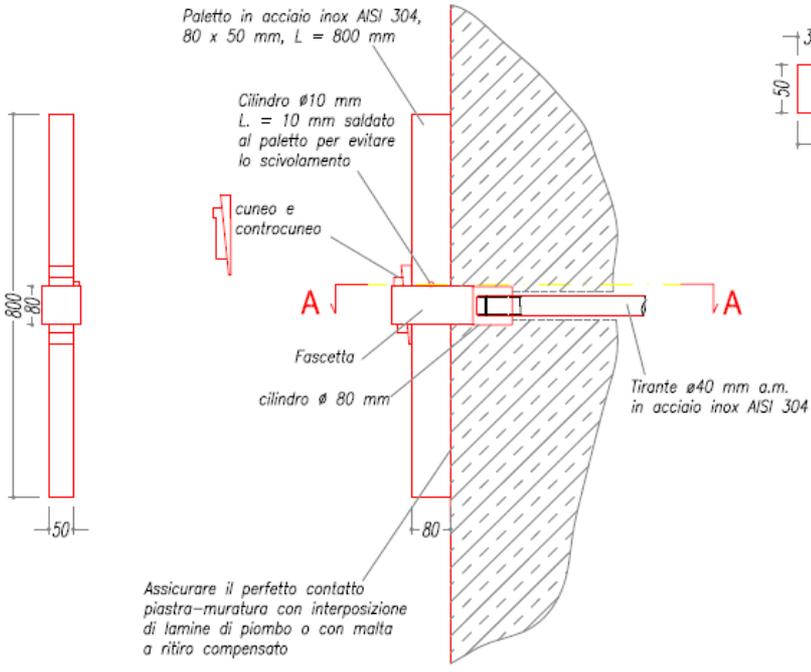
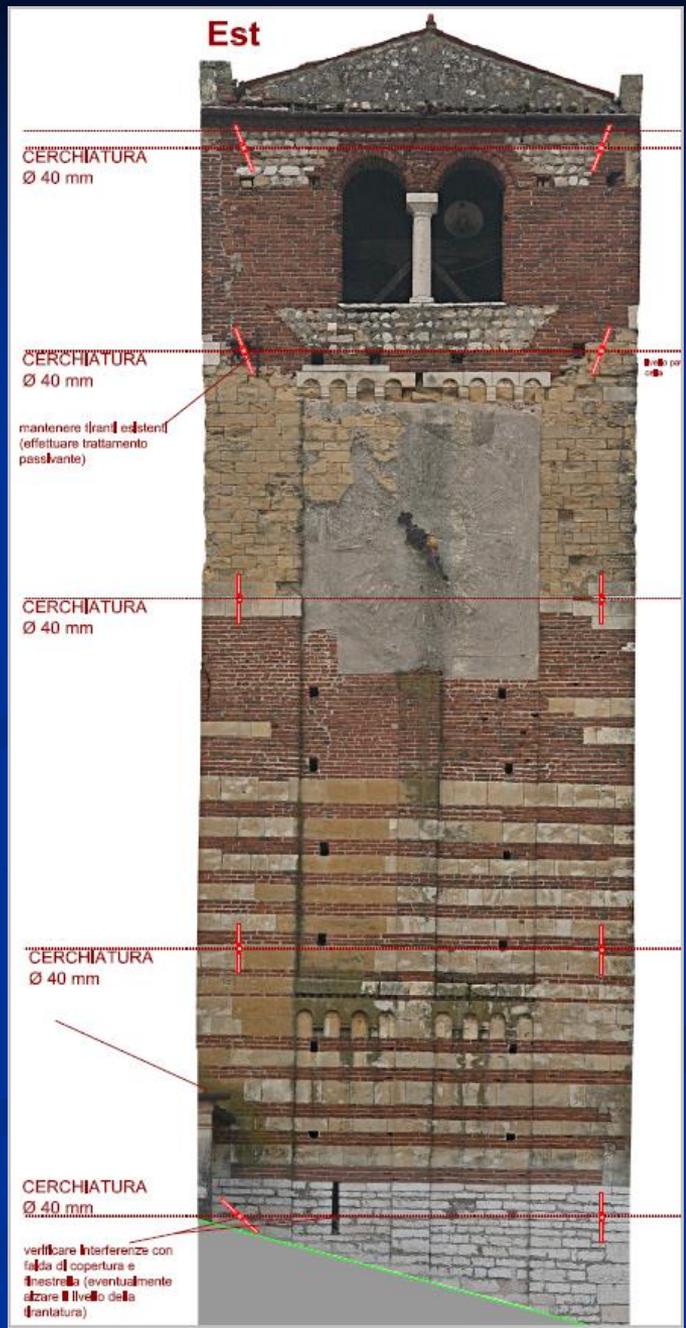
PARTICOLARE CILINDRO SCALA 1:5

Carotaggi per l'inserimento di tiranti metallici

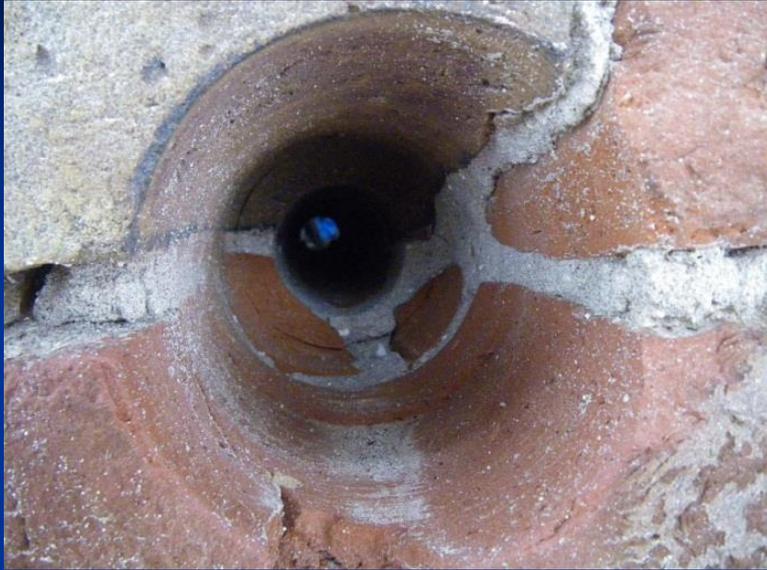
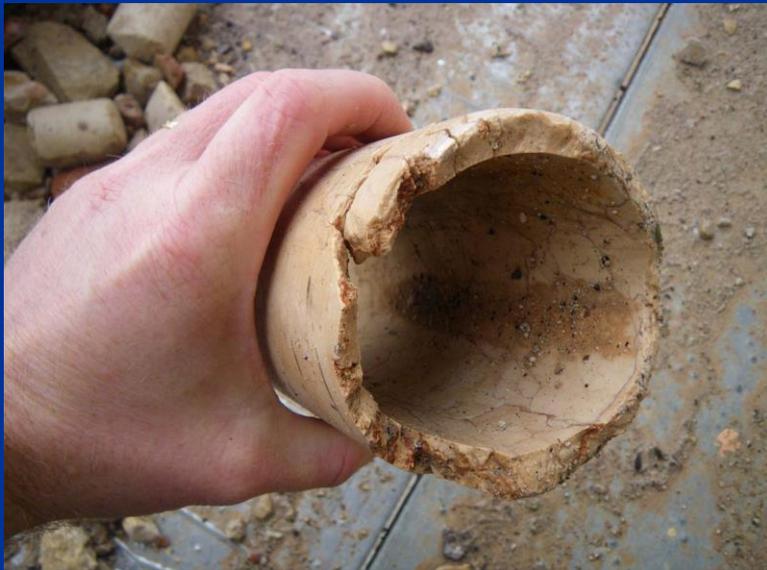
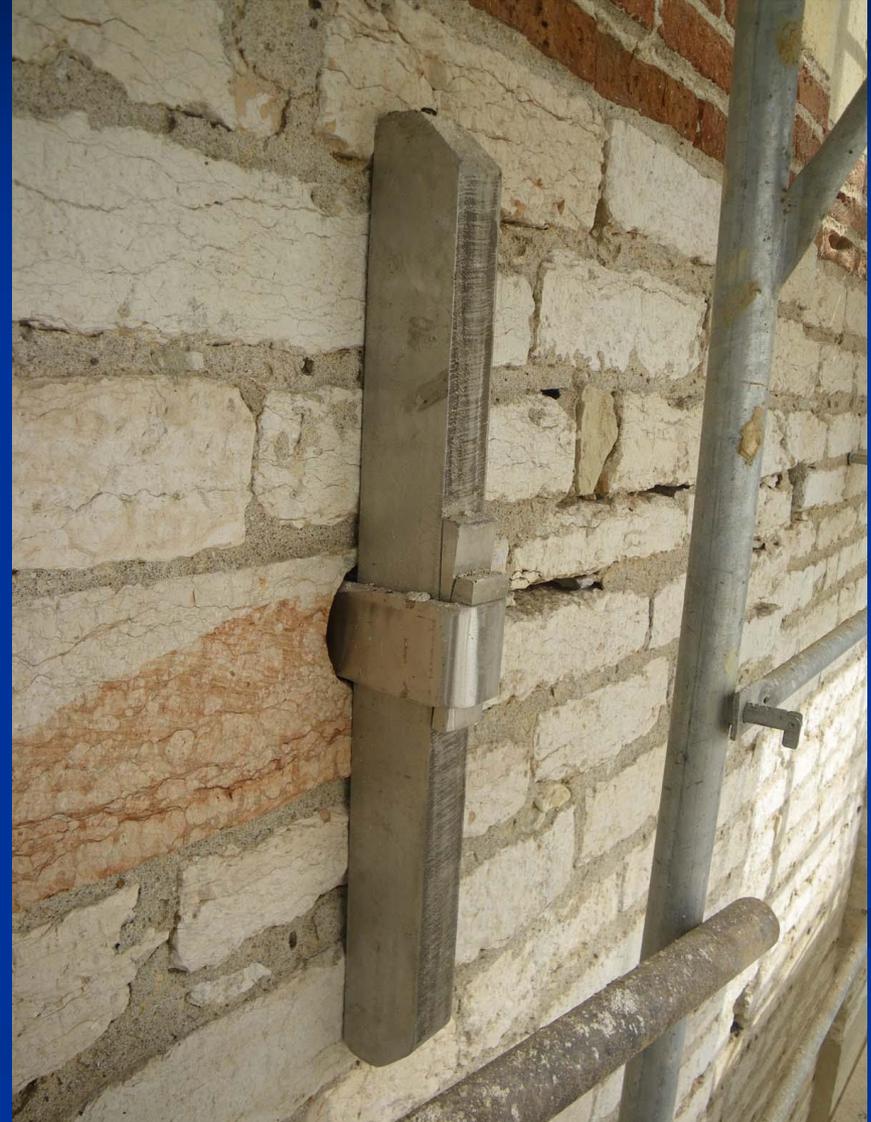
Carotaggi per l'inserimento di tiranti metallici

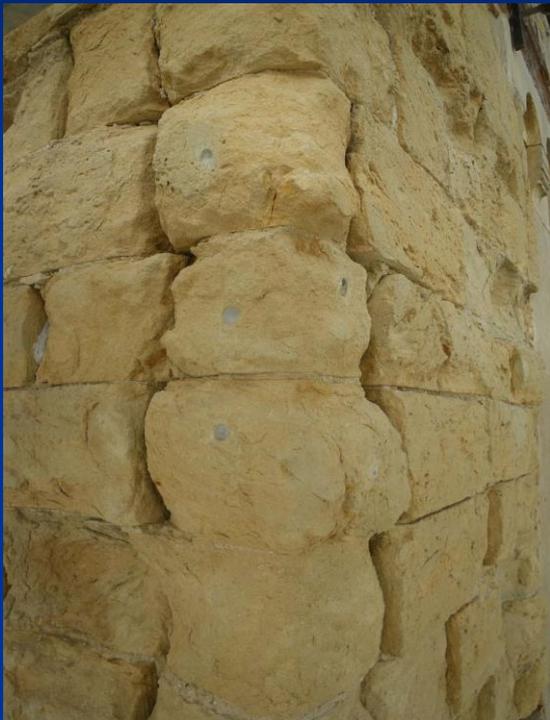
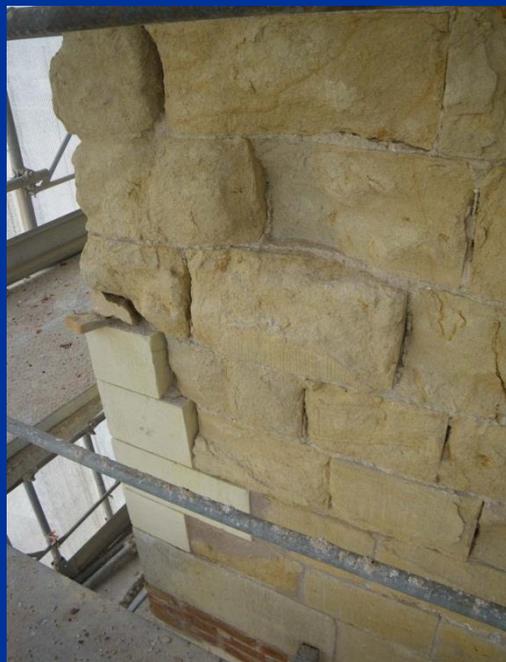
Interventi sui paramenti lapidei

Imperniatura dei conci lapidei lesionati mediante barre in acciaio inox a scomparsa

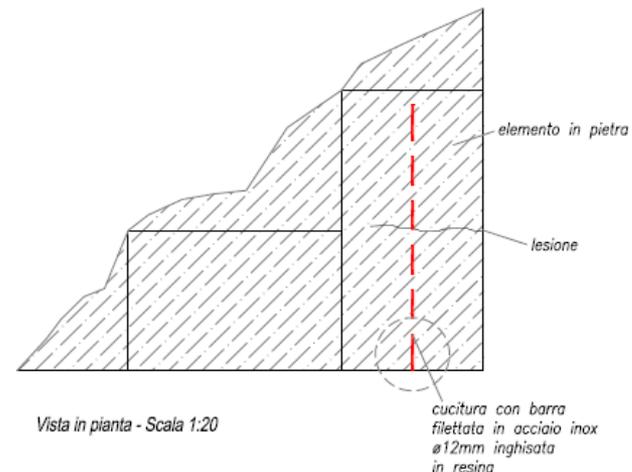
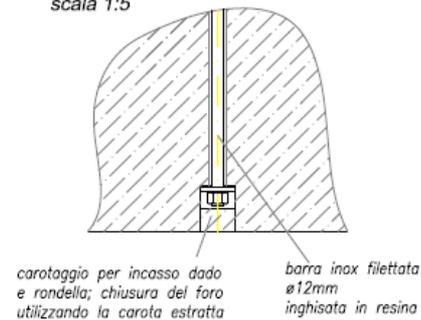
PARTICOLARE TIPO CUCITURA CONCI LAPIDEI D'ANGOLO FESSURATI

Vista in pianta - Scala 1:20

Particolare cucitura con barra inox scala 1:5

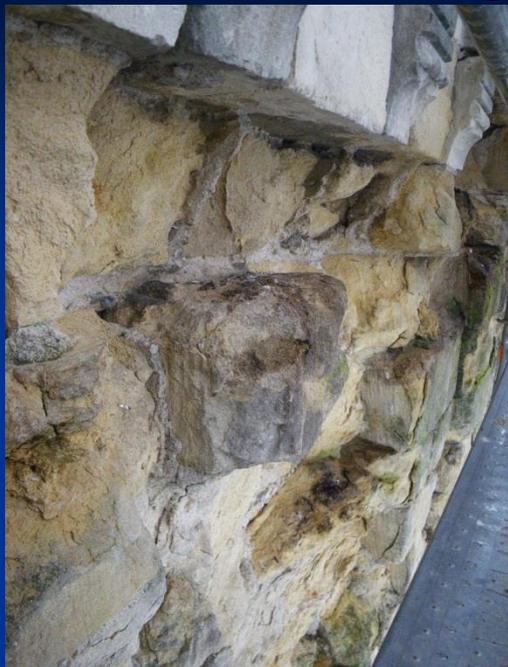
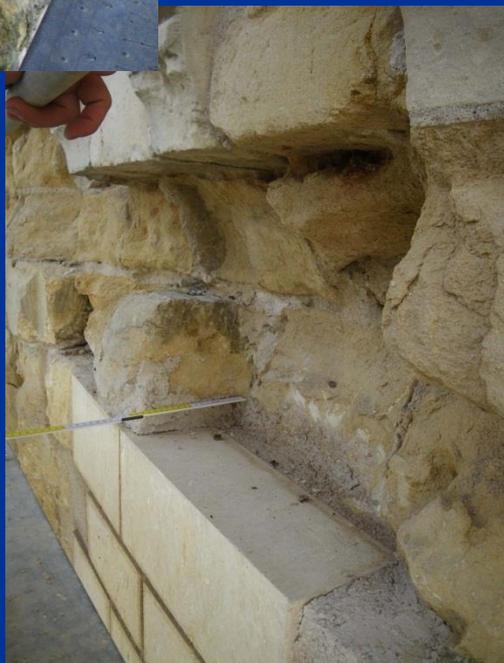
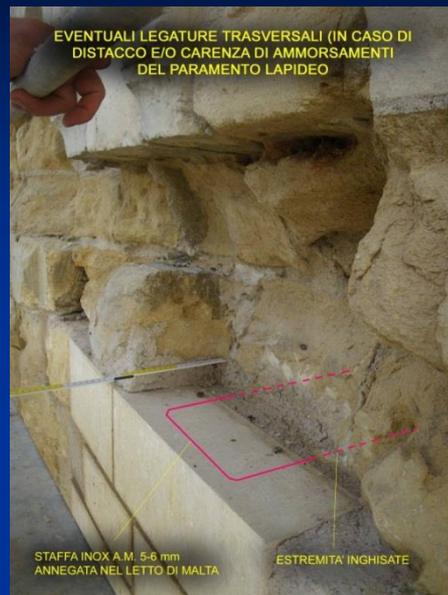
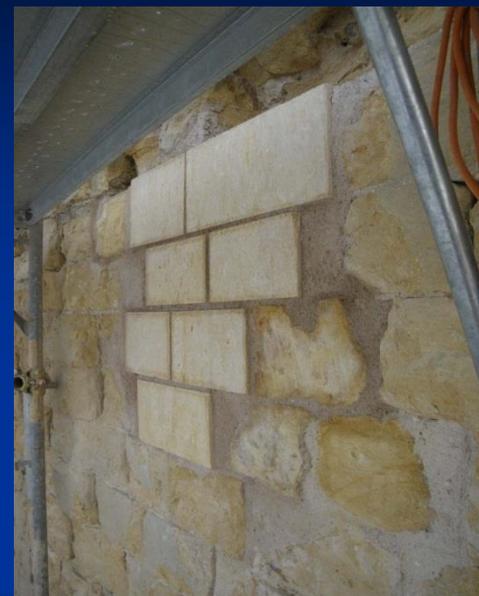
Ricostruzione paramenti gravemente degradati

Stato di fatto

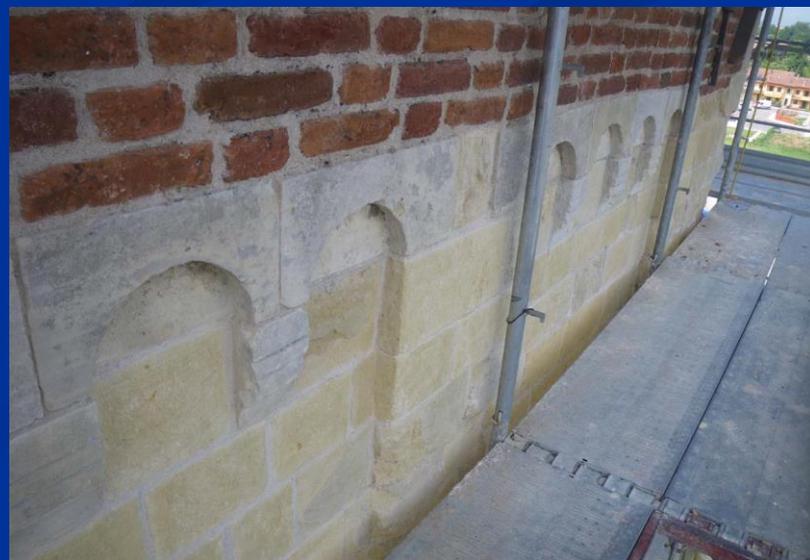
Ricostruzioni locali mediante scuci-cuci

Intervento

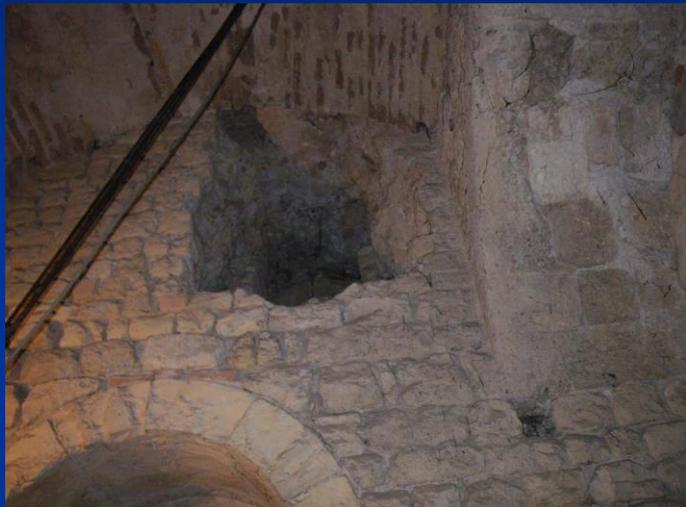
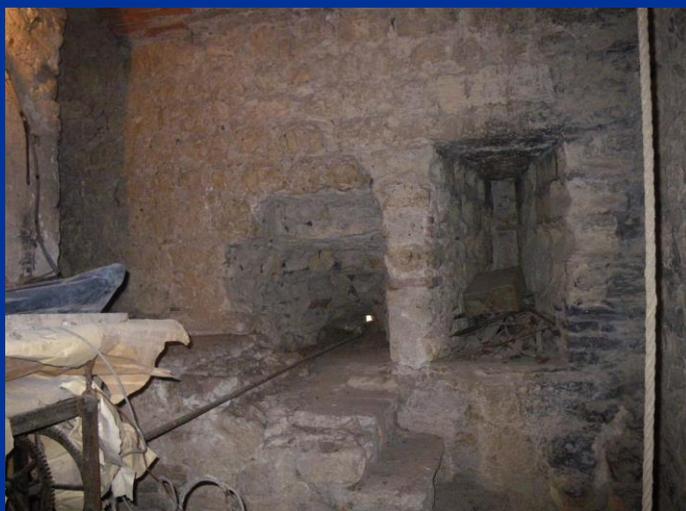
Stato di fatto

Ricostruzioni locali mediante scuci-cuci

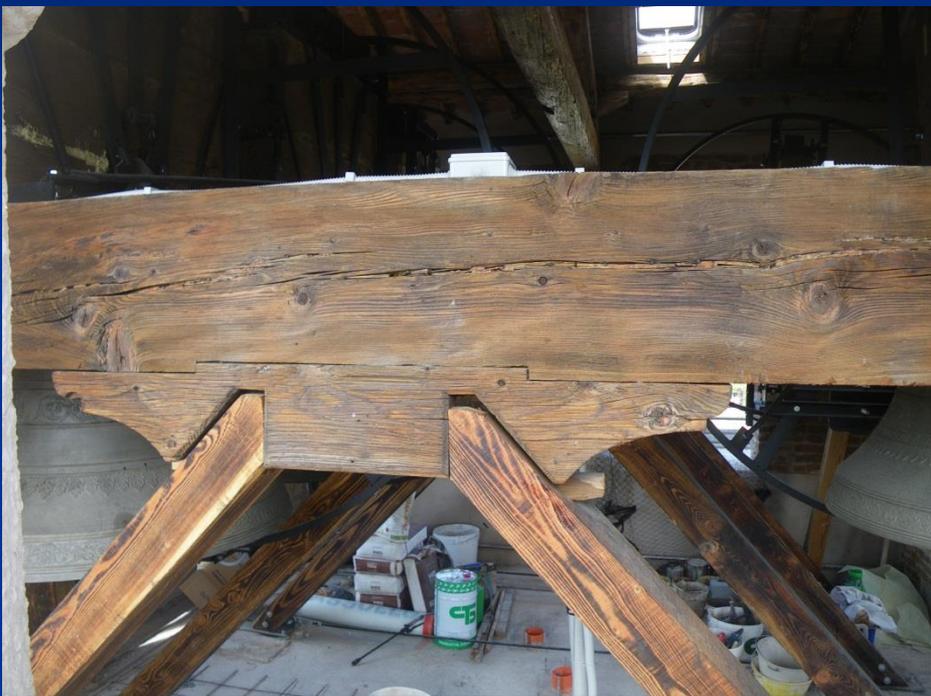
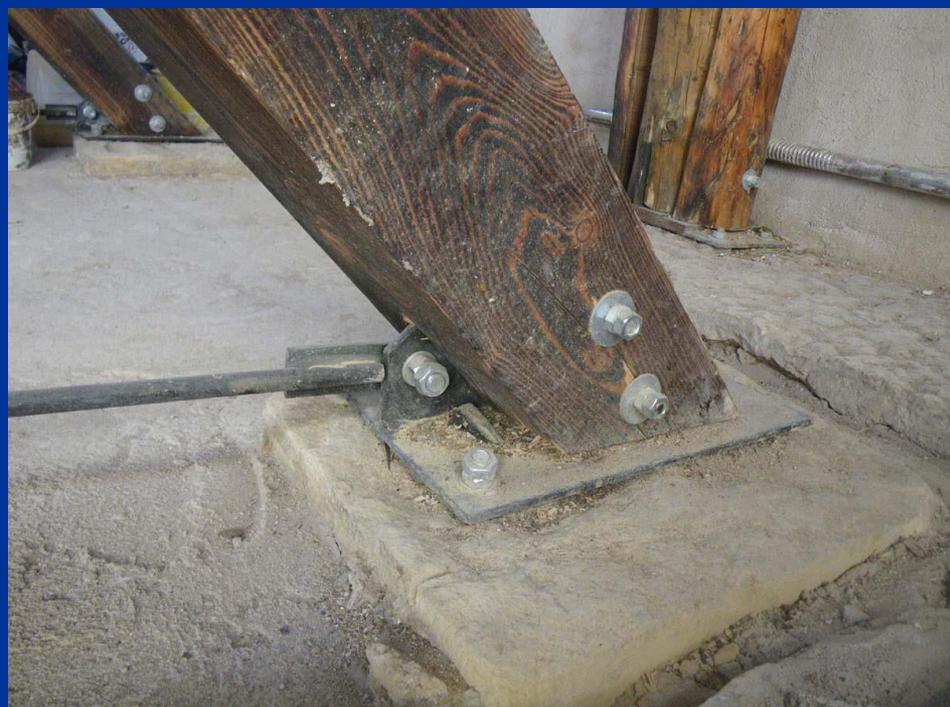
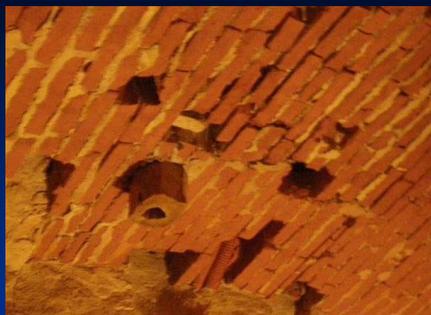
Restauro del castello campane

Nell'ambito del restauro del castello ligneo a supporto delle campane sono stati inseriti elementi di collegamento atti ad assorbire ed equilibrare azioni spingenti sulle murature

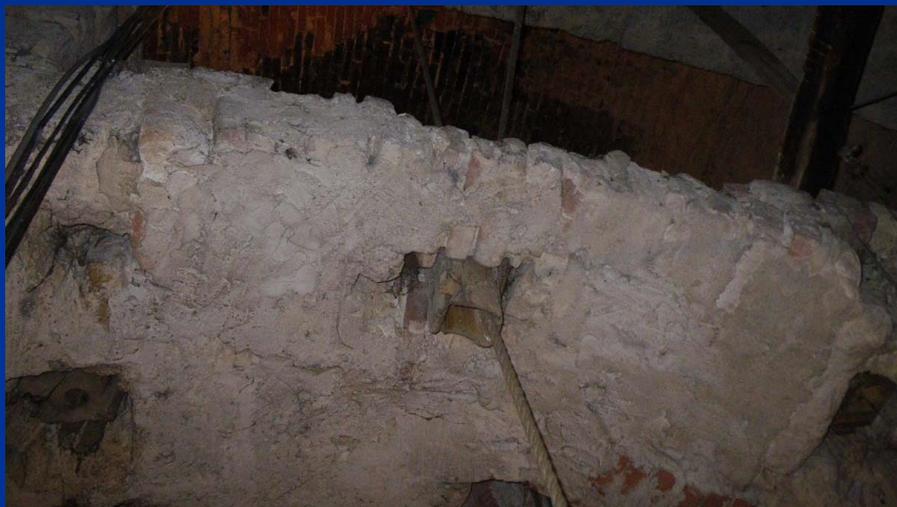
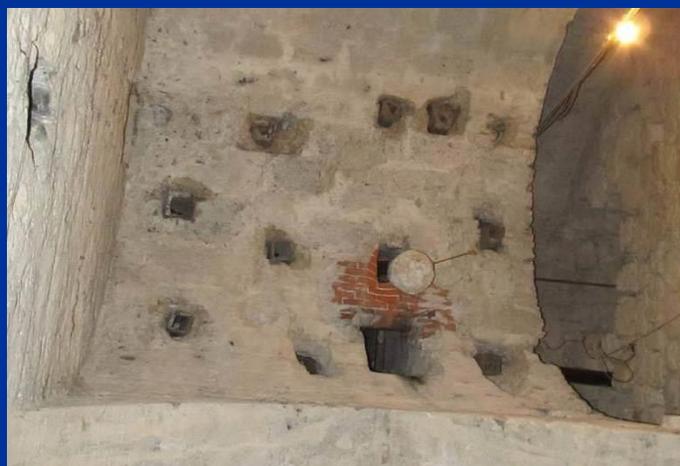
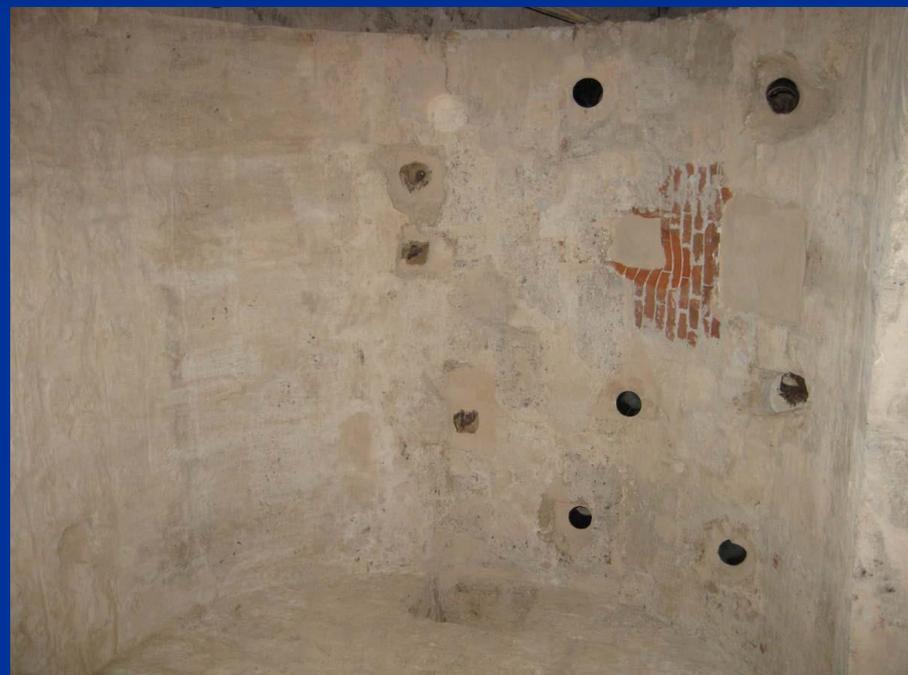
Volte

Gli interventi sulle volte hanno previsto essenzialmente risanamenti murari con sarcitura delle numerose brecce e lacune presenti in corrispondenza delle forometrie

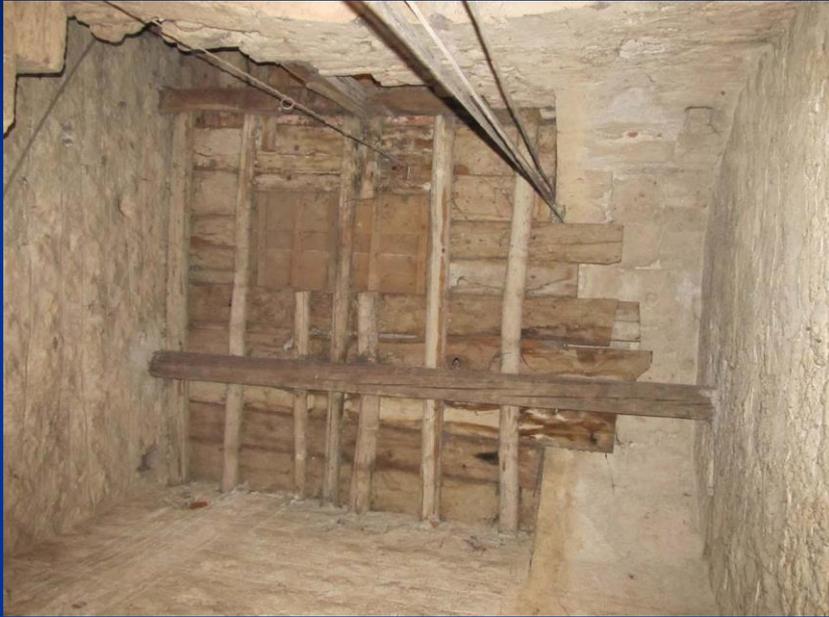
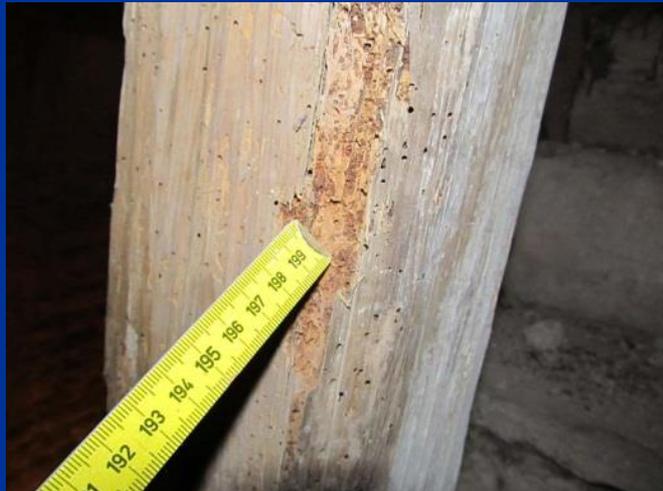
Stato di fatto

Impalcato ligneo
